# **EROSIONS- OCH ÅTGÄRDSUTREDNING, NORRA ÖN, UMEÅ**

272542, Geoteknisk stabilitetsutredning, Norra Ön Umeå

2022-04-20

Lena Mören, Tyréns AB

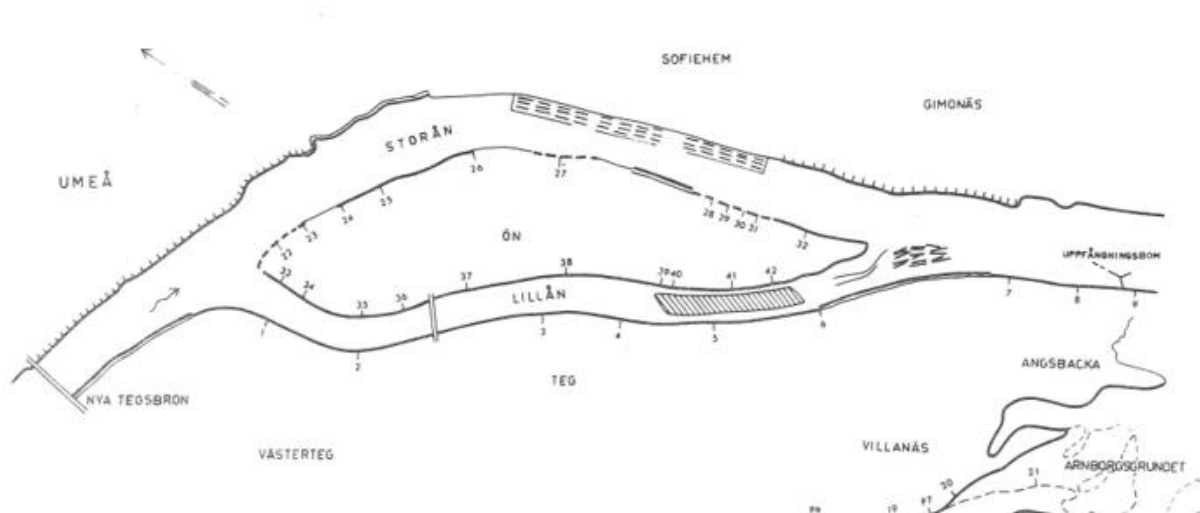
Strandreträttan var då cirka 10 cm/år längs en 300 m lång sträcka, se Figur 2. Genom jämförelse av flygbilder från 1955-1967 (bilaga 2) med bilder från idag kan man ana en viss strandreträtt i det nämnda området, vilket dock även påverkats starkt av bebyggelse och den nu anlagda Kolbäcksbron. Det här området sammanfaller dock med det område där rörelse i slänten har noterats även i nutid.

Figur 2. Från Hörnberg 1974, sid 156. Strandreträtt rapporteras från lokalerna 28-31.

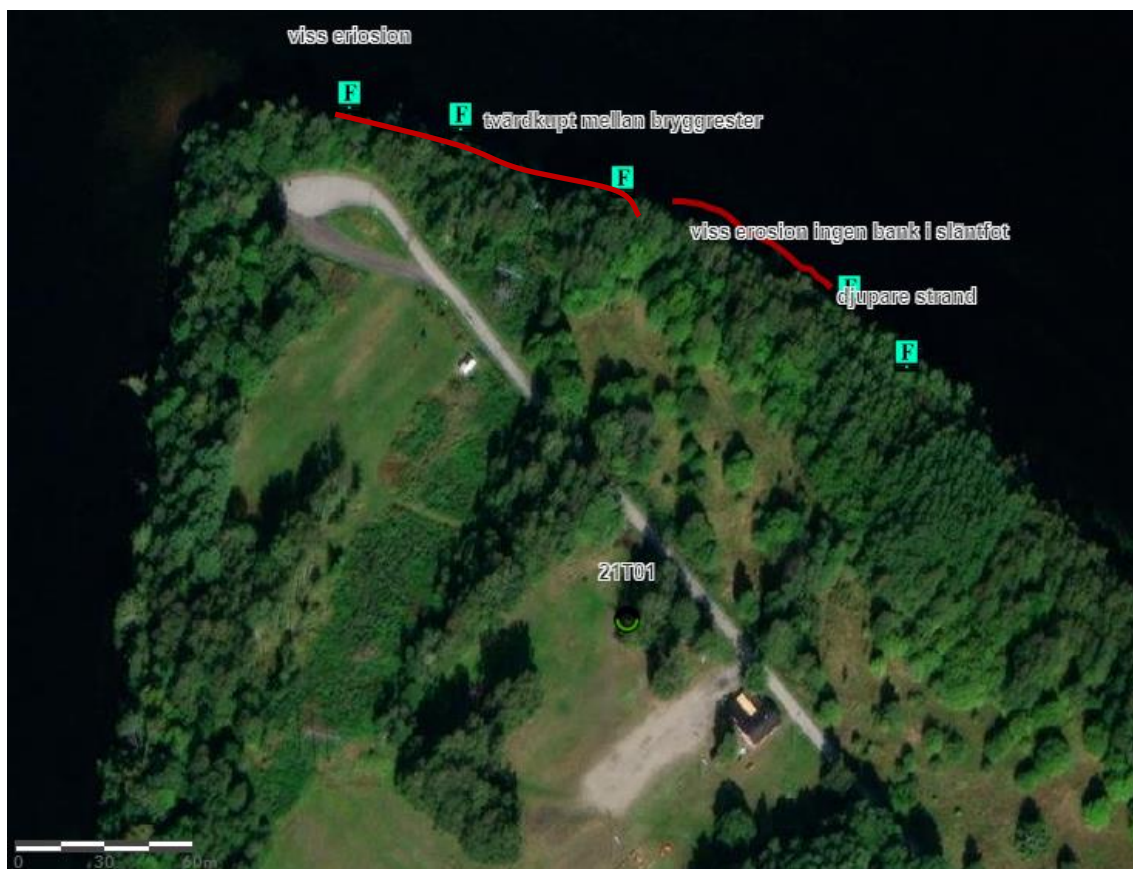
Men längs hela den inventerade sträckan utgörs strandkanten av sand och silt som är mycket erosionsbenäget. Strandkanten på delen mot Lillån utgörs av en mindre sandbank innan strömfåran tar vid. Detta tyder på att det för tillfället inte sker någon erosion direkt i strandkanten. Ställvis finns en del stenar och/eller stockar som sannolikt utgör rester från gamla bryggor och andra anordningar från då flottning pågick i älven och Lillån.

Figur 7. Röd linje markerar sträcka där viss erosion observerats

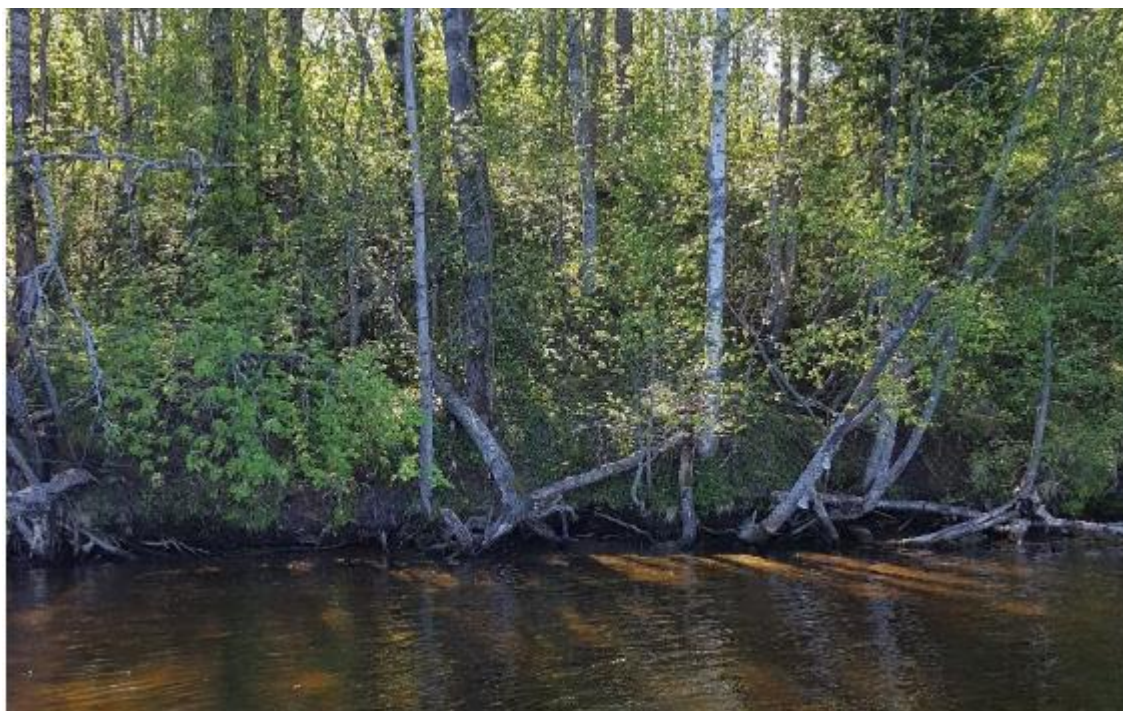
Figur 8. Strandkant i nordöstra delen där viss erosion observerats i form av urspolning under växtligheten.

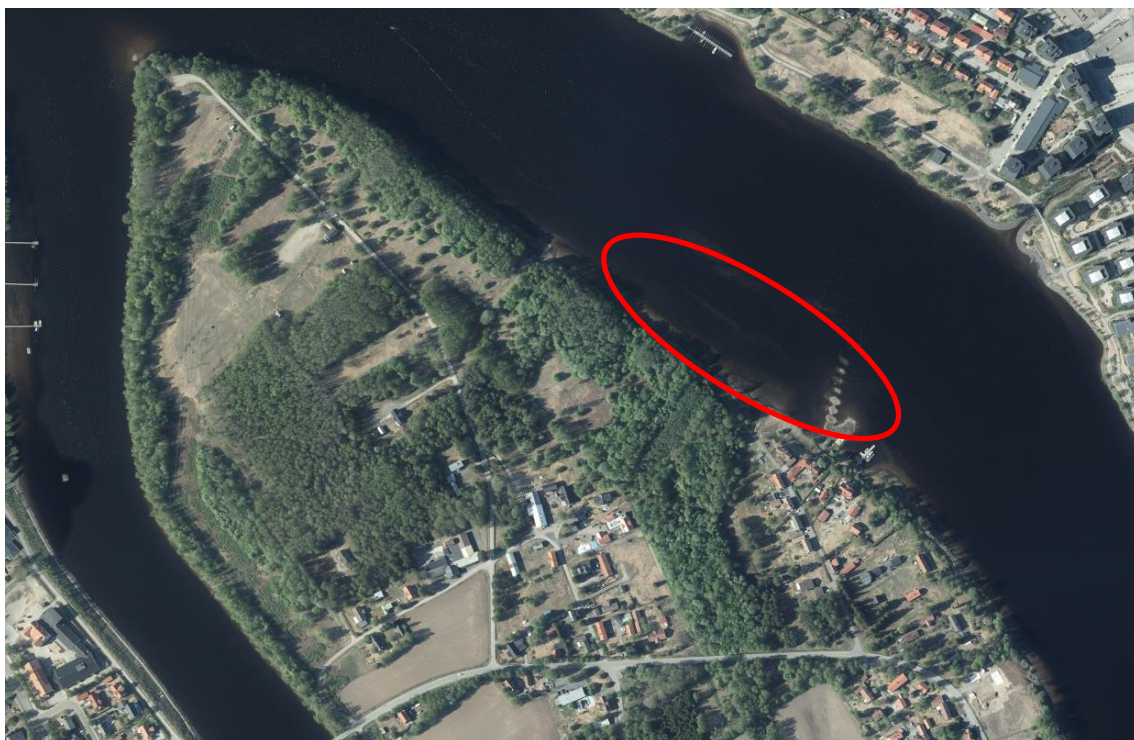
På södra delen av östra stranden (mot älvsidan) finns ett grunt parti där deposition sker. I detta område utgörs botten sannolikt av finare sediment (såsom lera, finsilt och dy), se Figur 11, Figur 12 och Figur 13. I detta område sker ingen erosion utan som redan nämnts deposition.

Figur 11. Område där deposition sker är inringat med rött.

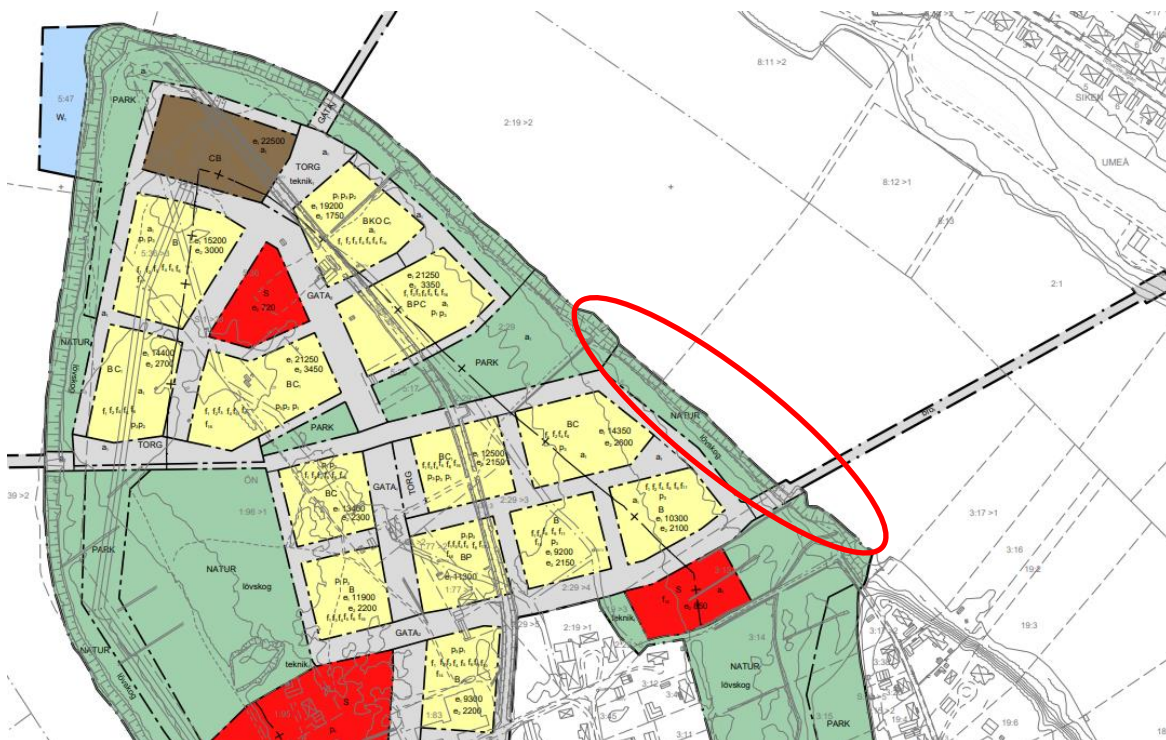
Figur 12. Område där deposition sker markerat på plankartan.

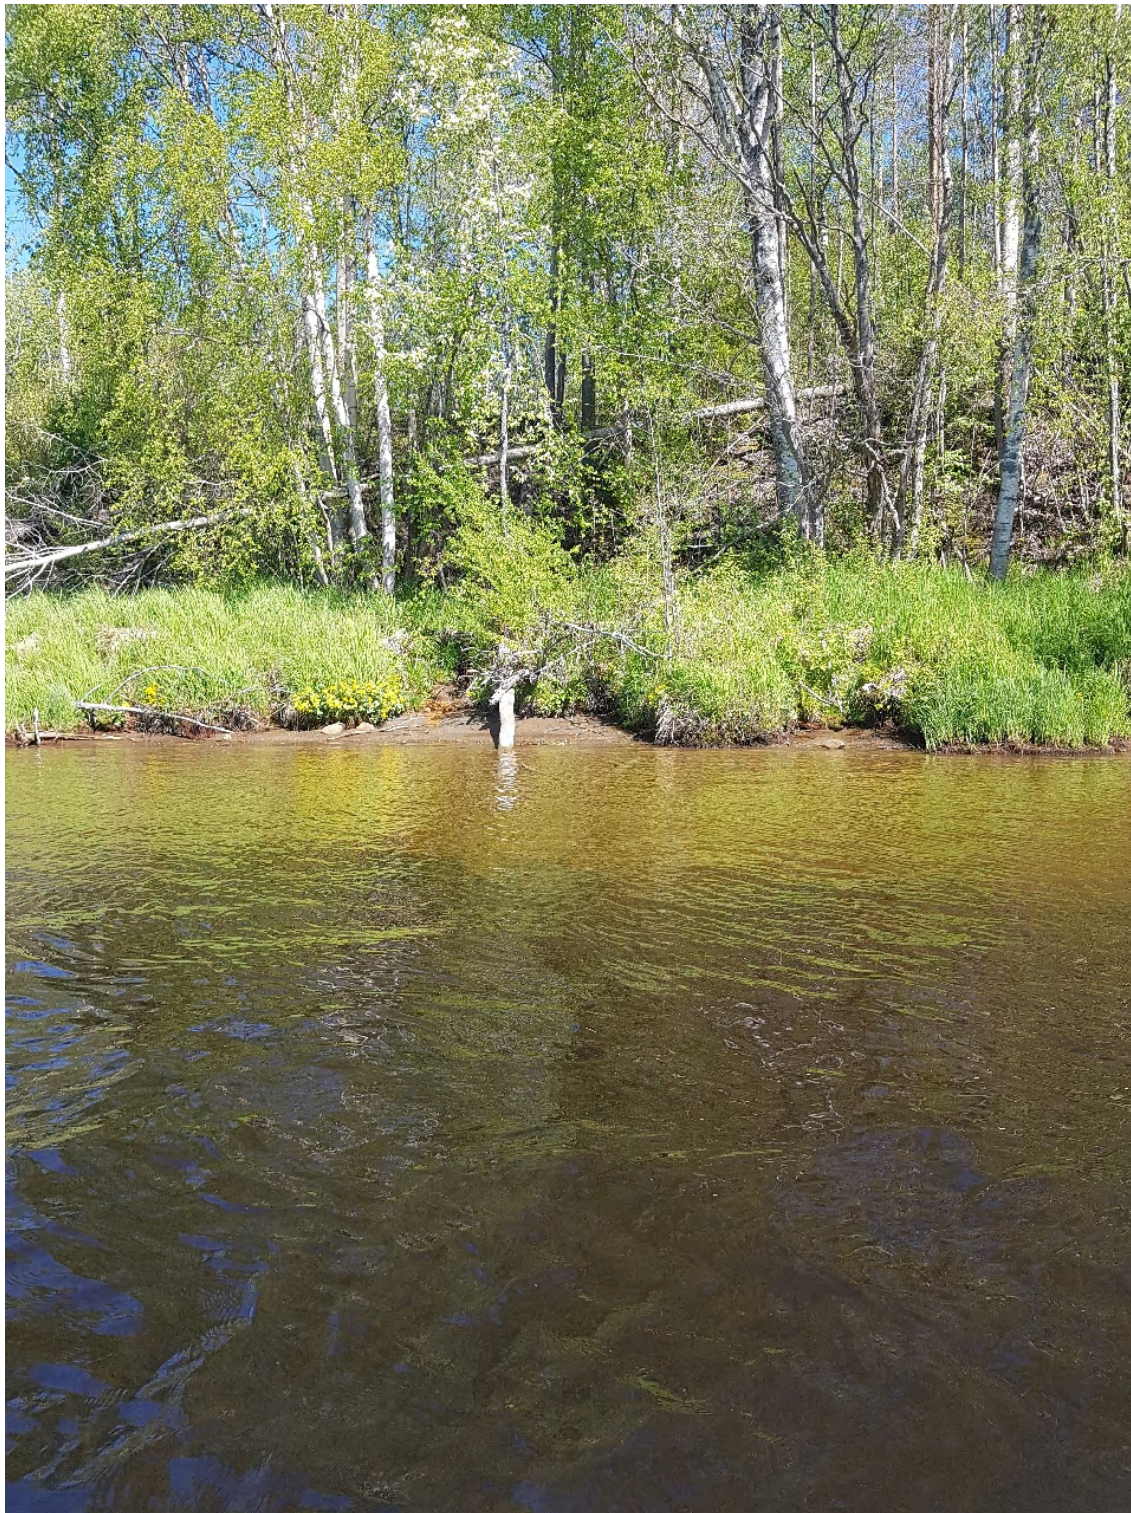
**X: 759759.629, Y: 7086443.093**

**Kommentar (foto): lite sandstrand**

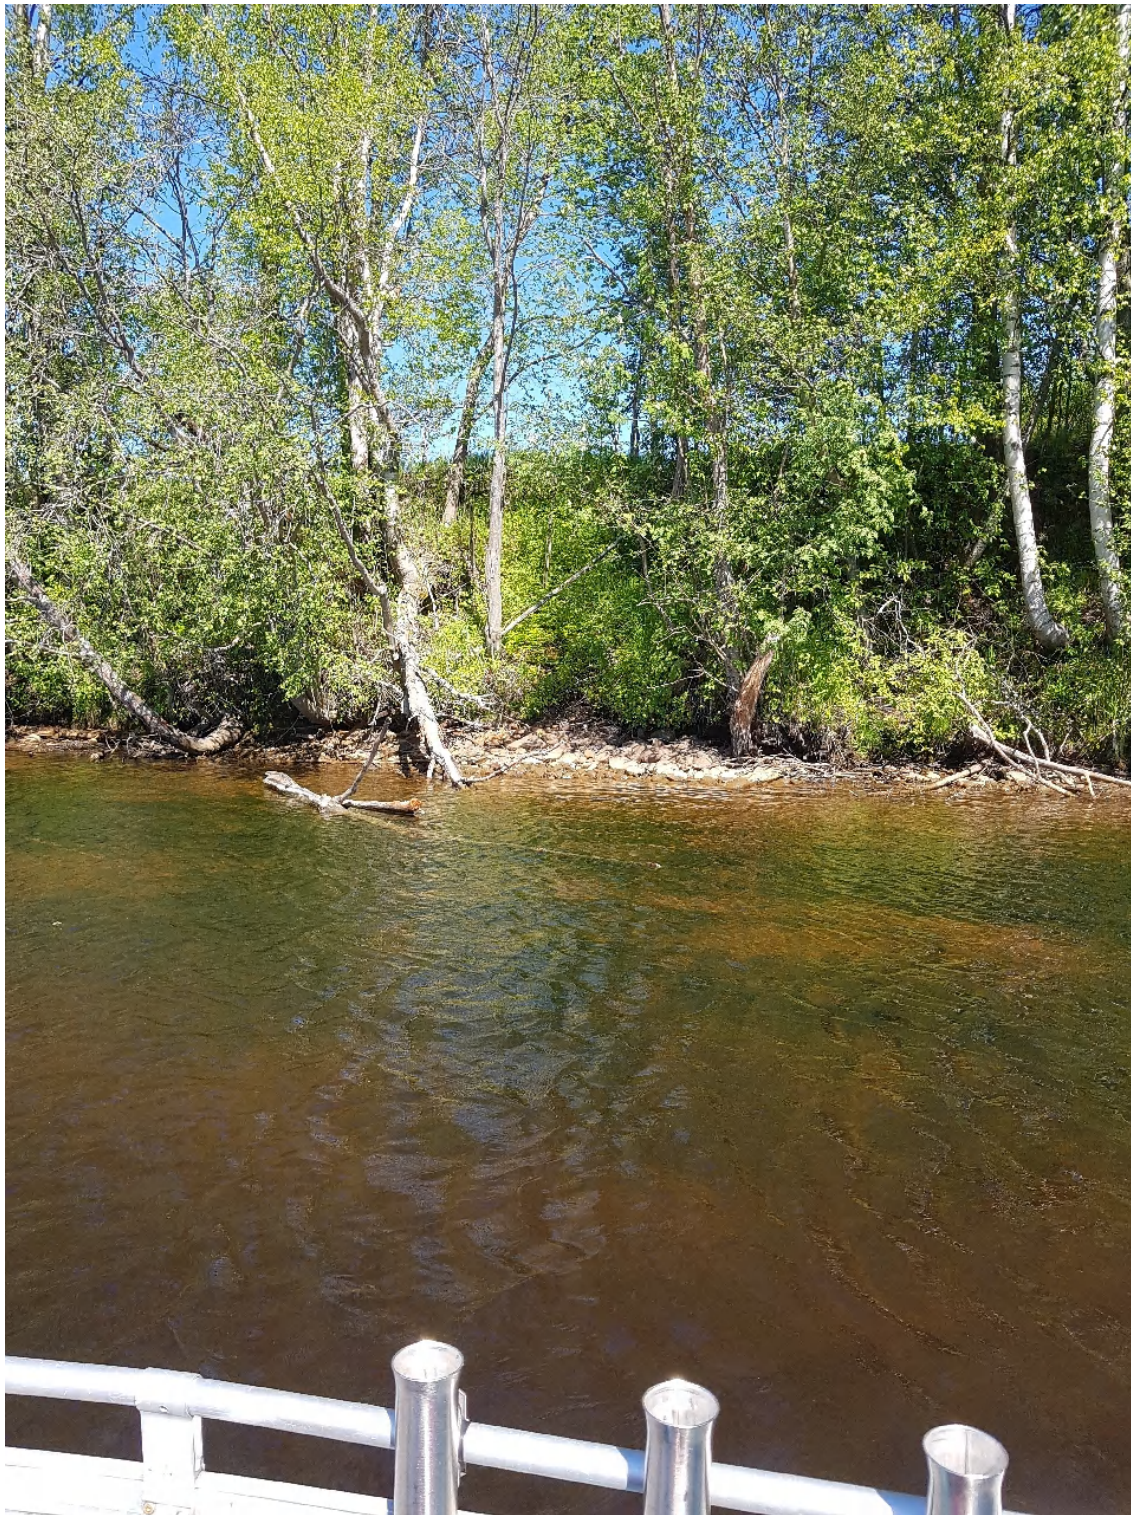
**X: 759567.014, Y: 7086648.756**

**Kommentar (foto): sten i strandkanten**

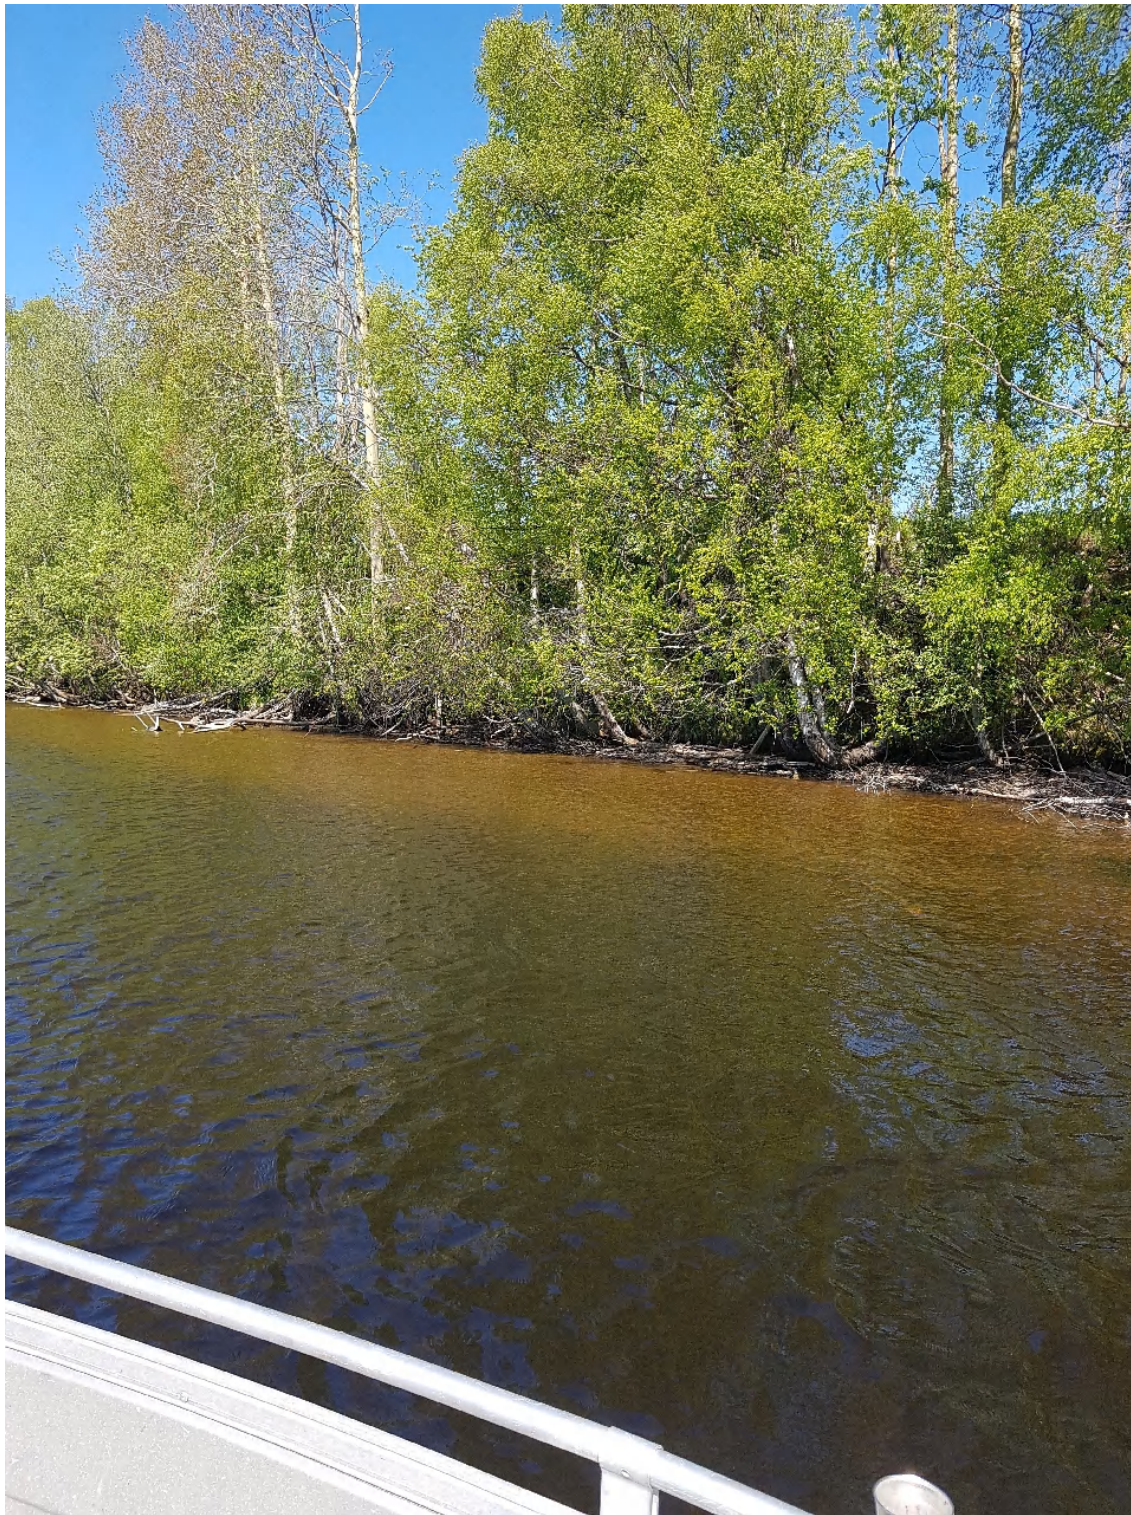
**X: 759548.259, Y: 7086677.306**

**Kommentar (foto): rester av gammal kaj**

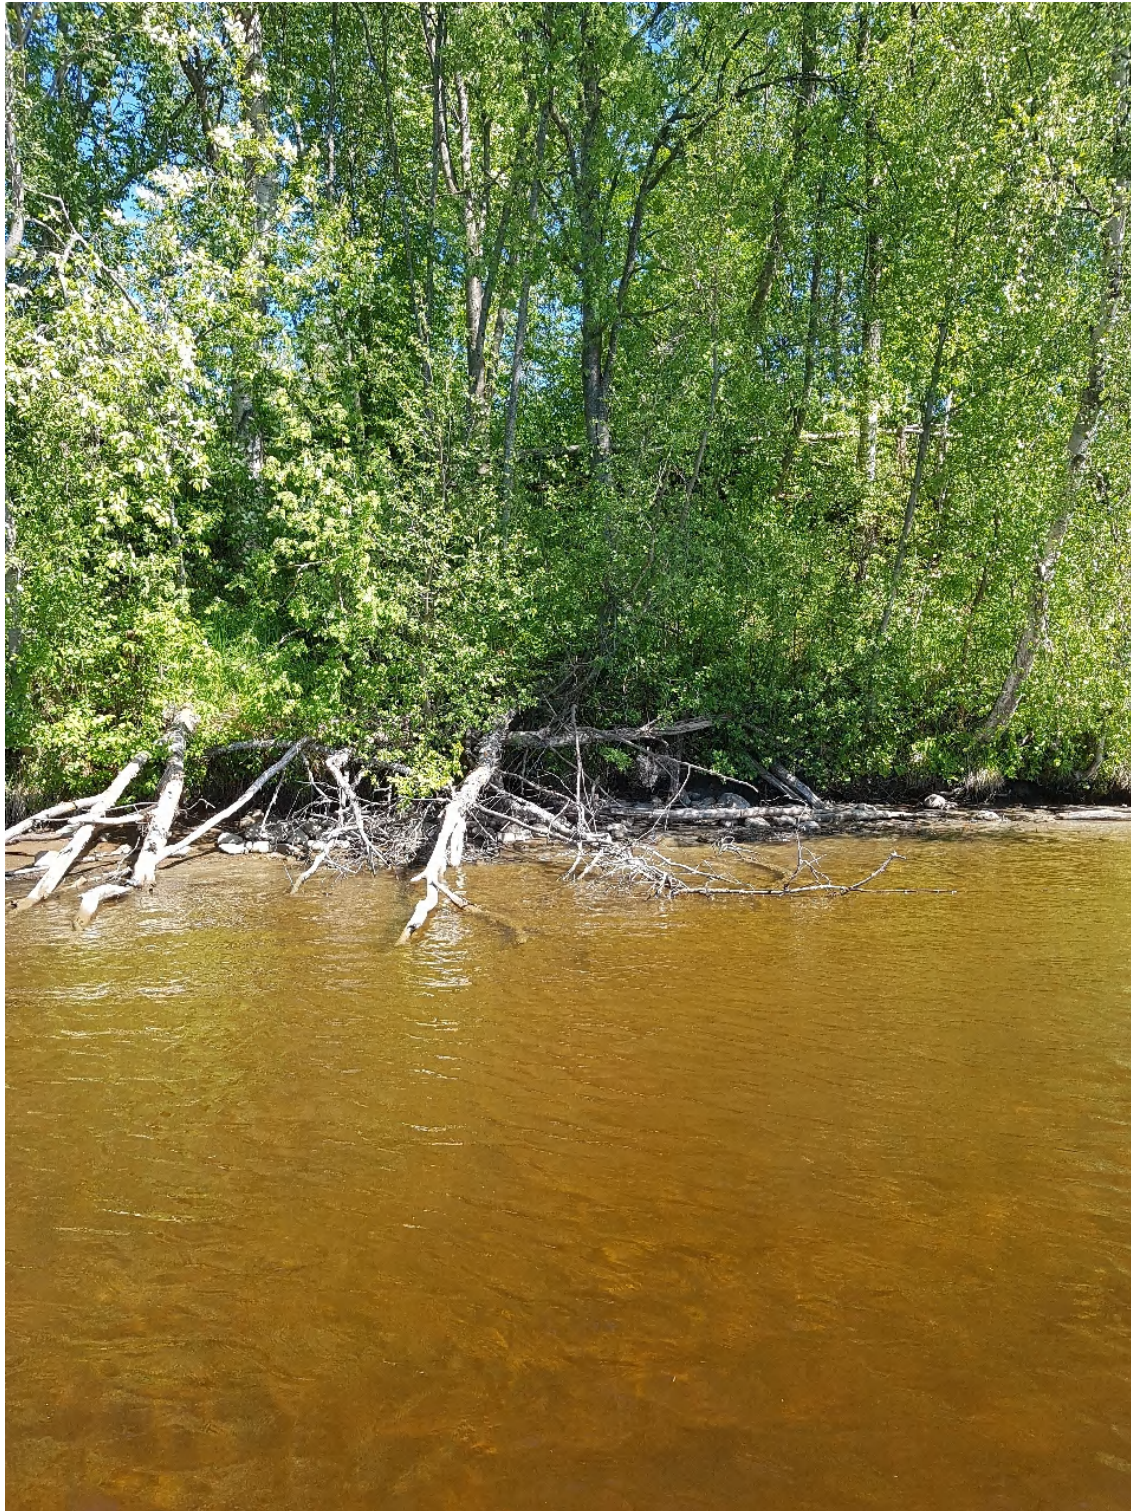
**X:** 759289.106, **Y:** 7086977.431

**Kommentar (foto):** lite sten i släntfot

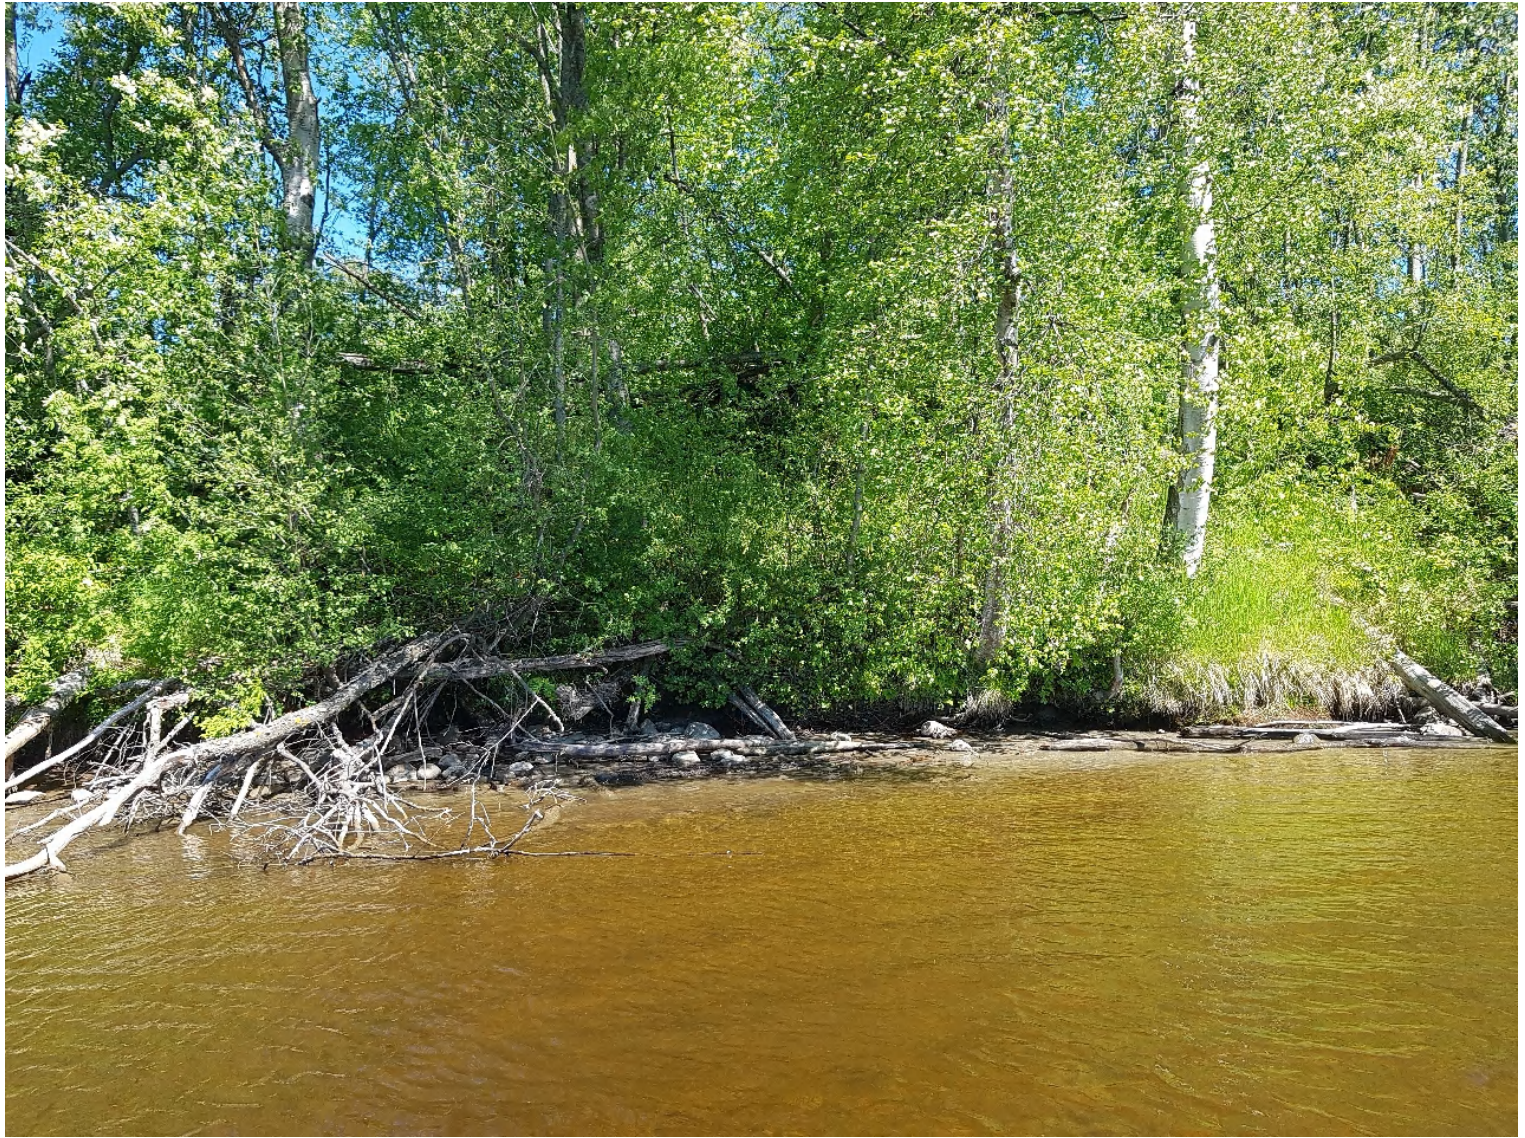
**X:** 759289.106, **Y:** 7086977.431

**Kommentar (foto):** lite sten i släntfot

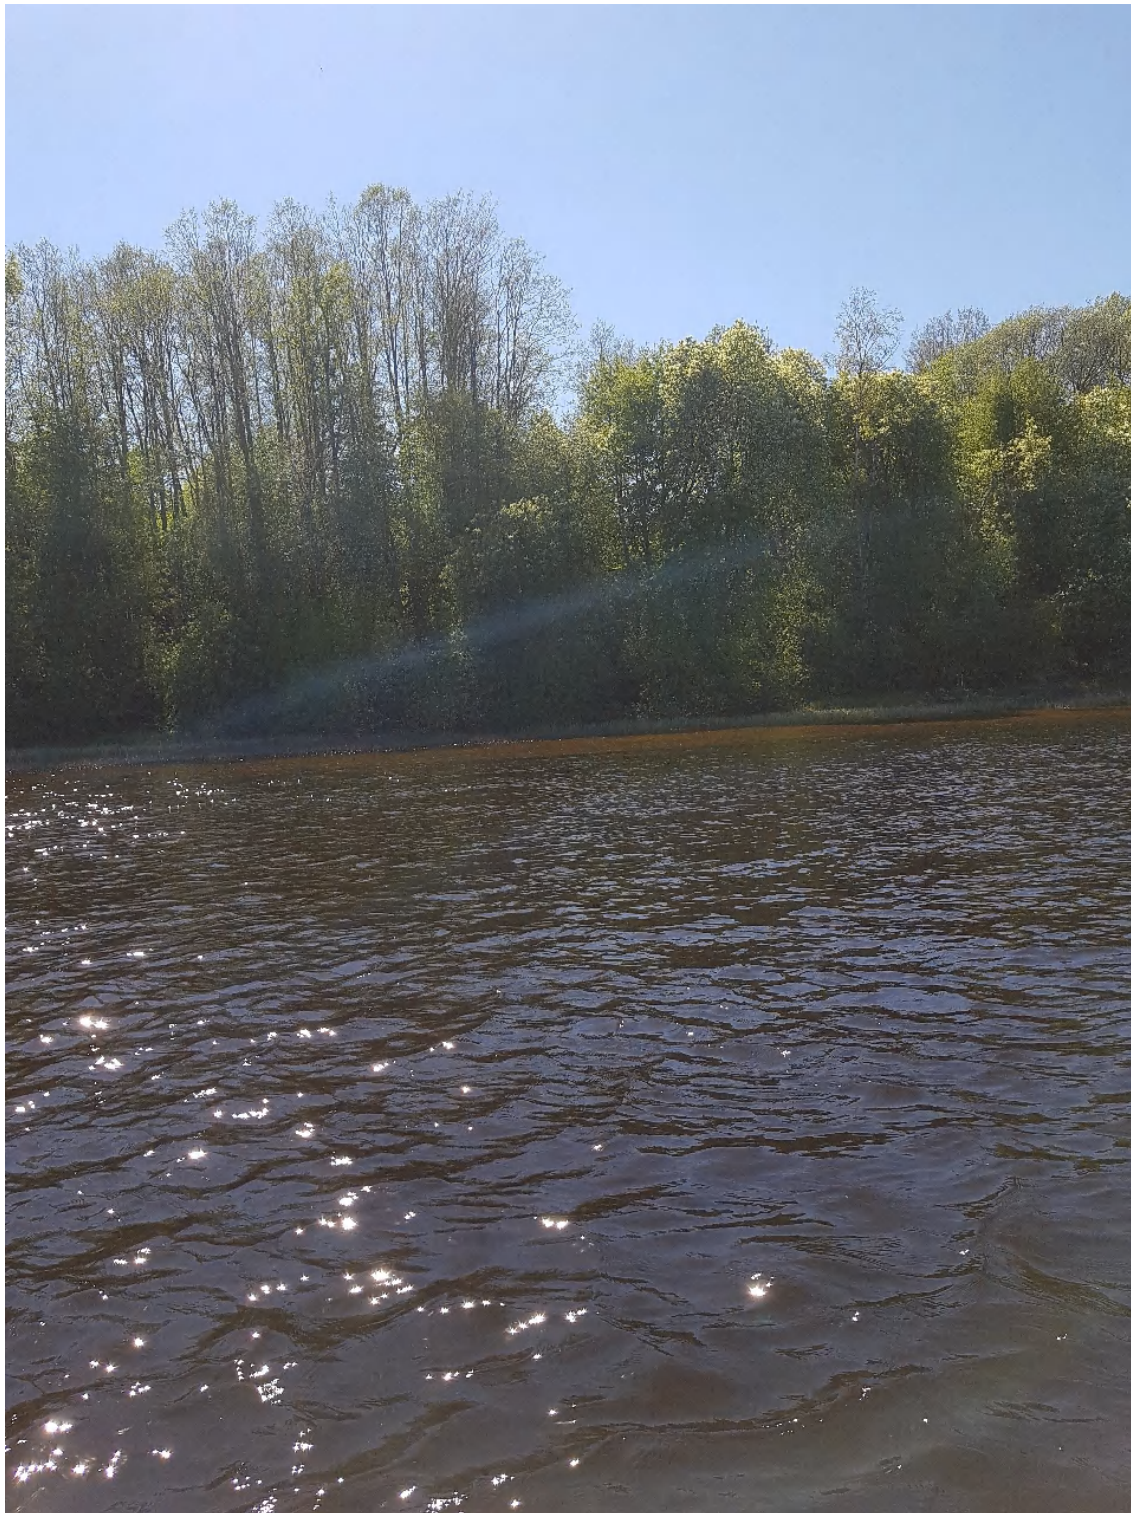
**X: 759845.724, Y: 7087246.51**

**Kommentar (foto): väldigt grunt ingen erosion**

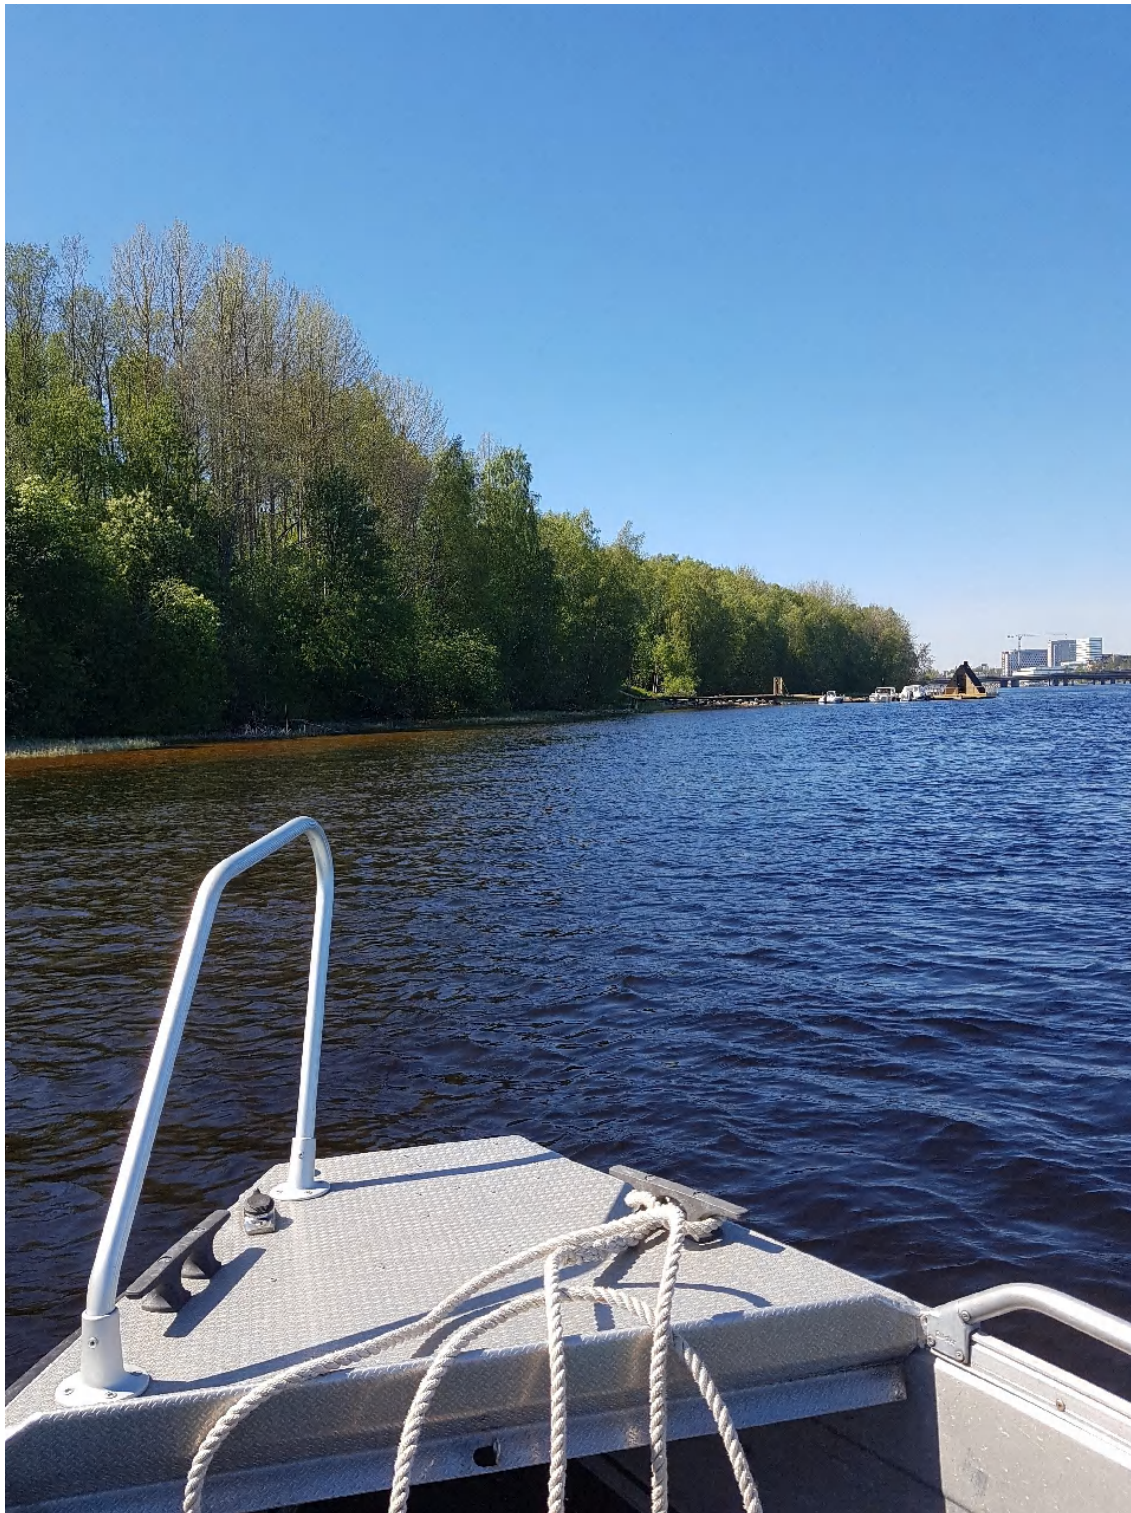
**X: 759845.724, Y: 7087246.51**

**Kommentar (foto): väldigt grunt ingen erosion**

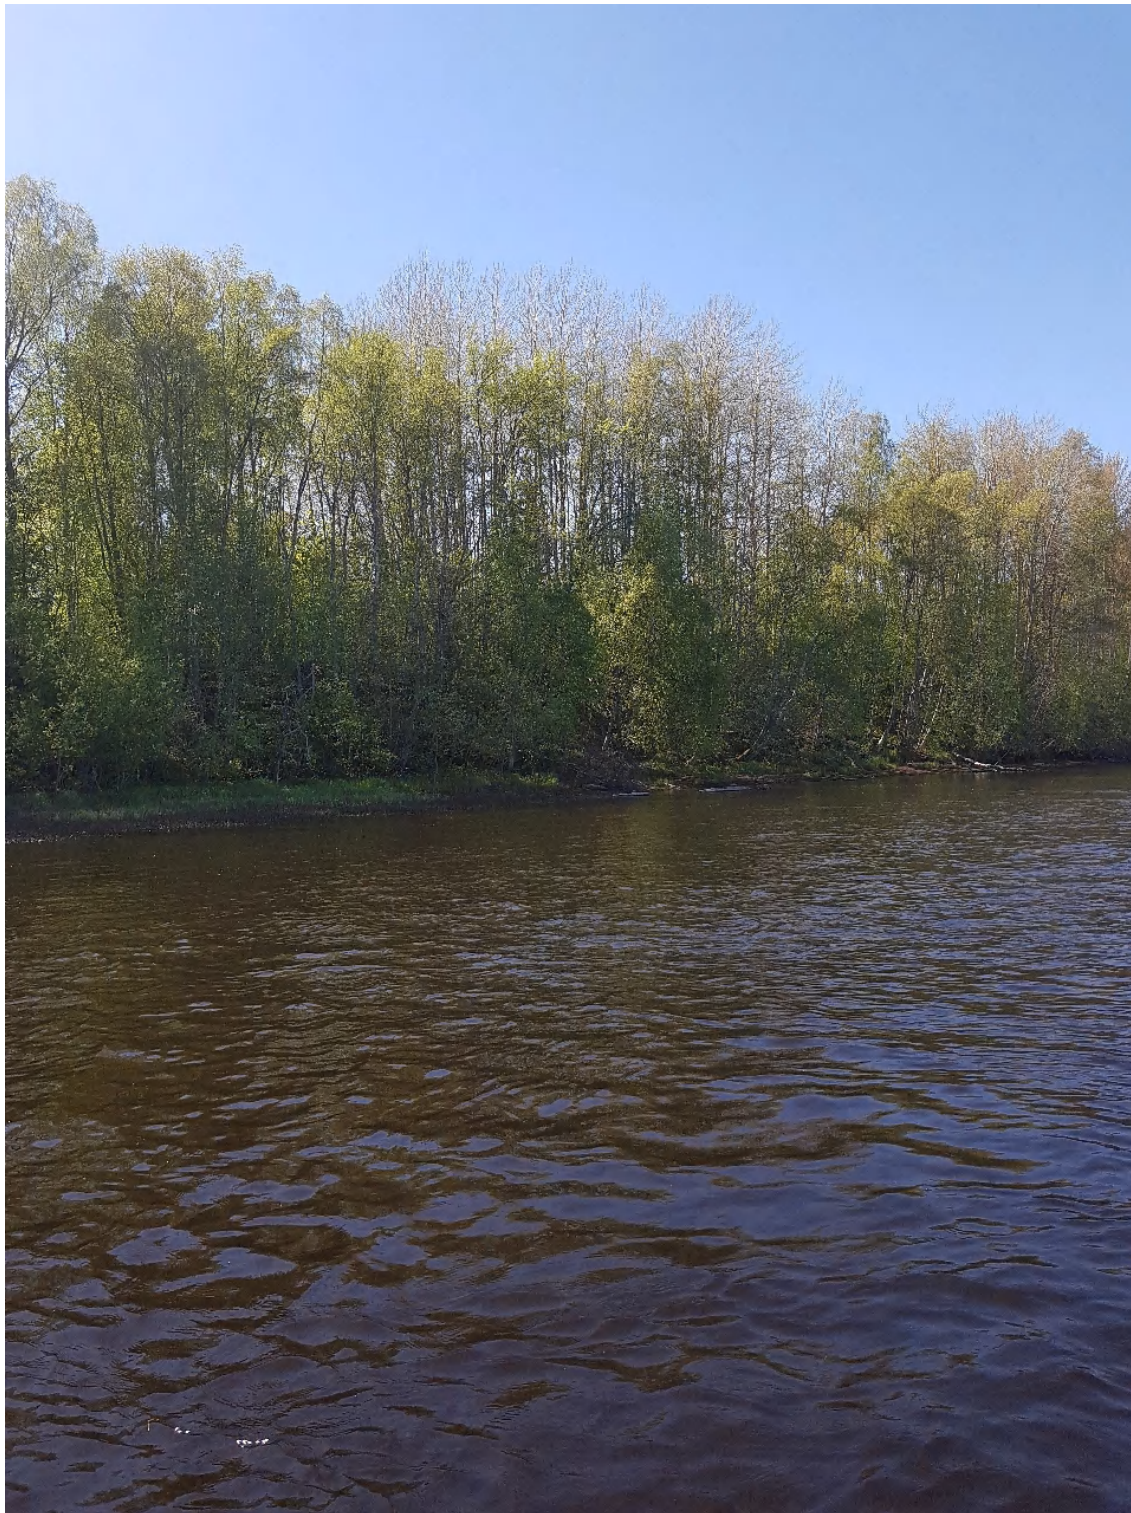
**X: 759744.526, Y: 7087358.973**

**Kommentar (foto): grunt vid stranden**

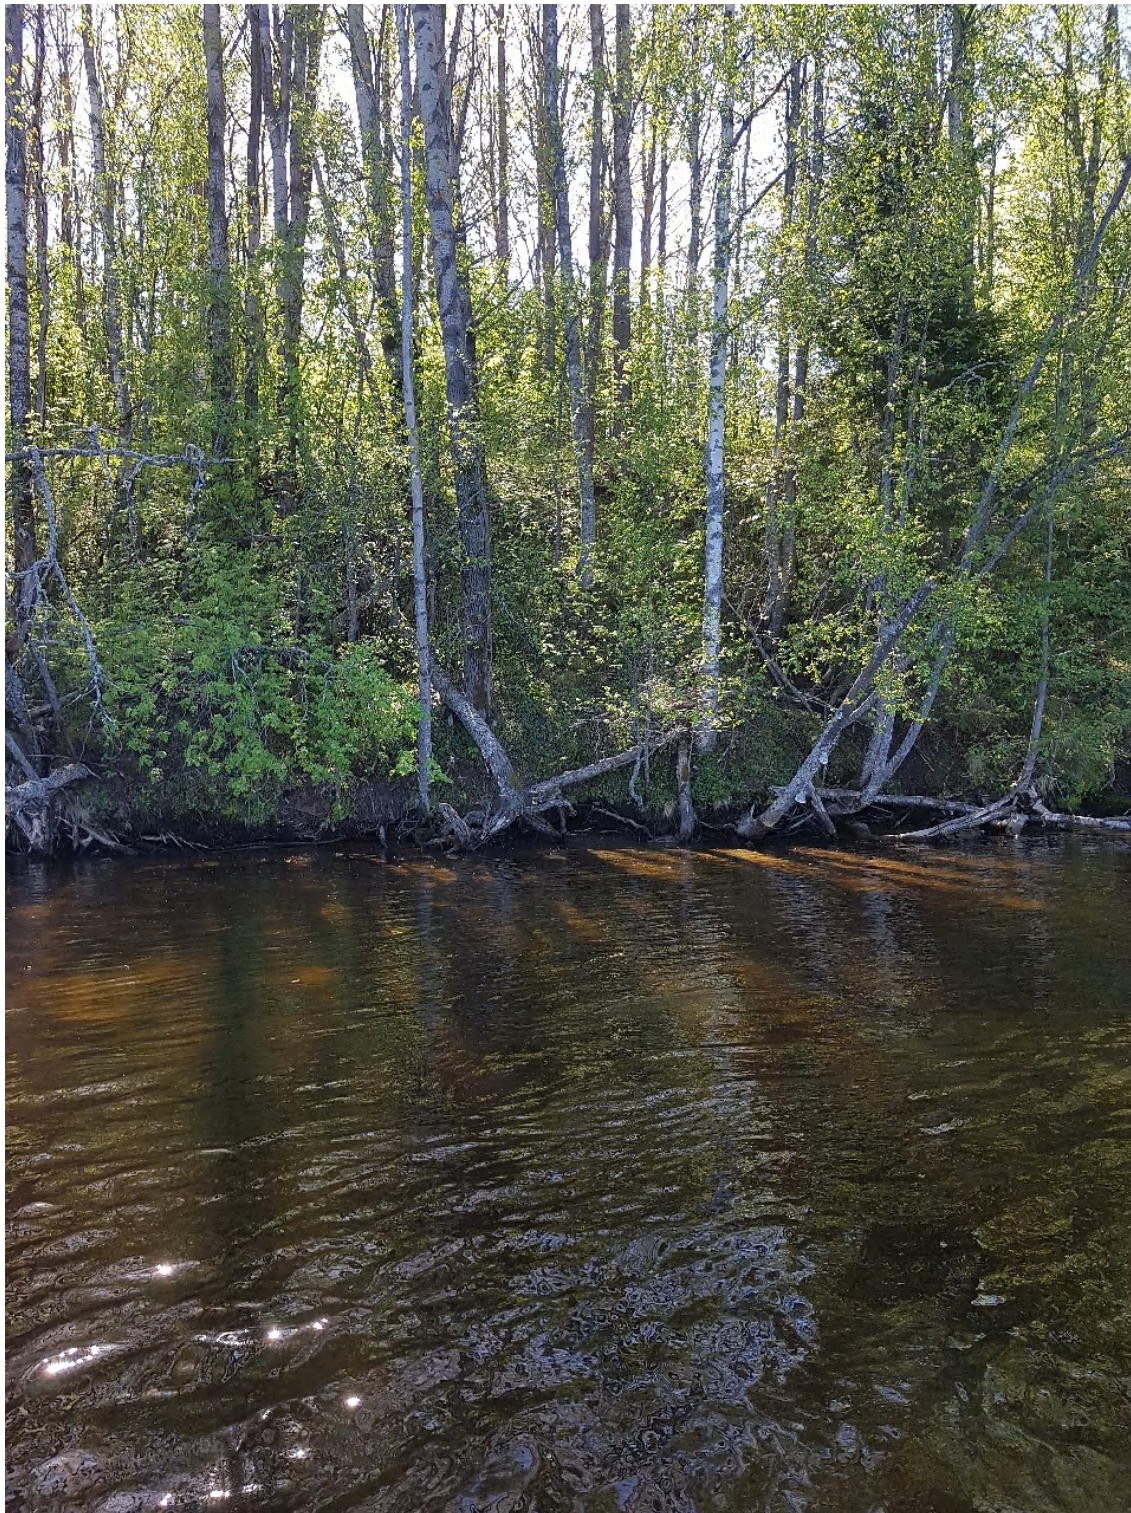
**X: 759503.37, Y: 7087453.518**

**Kommentar (foto): djupare strand**

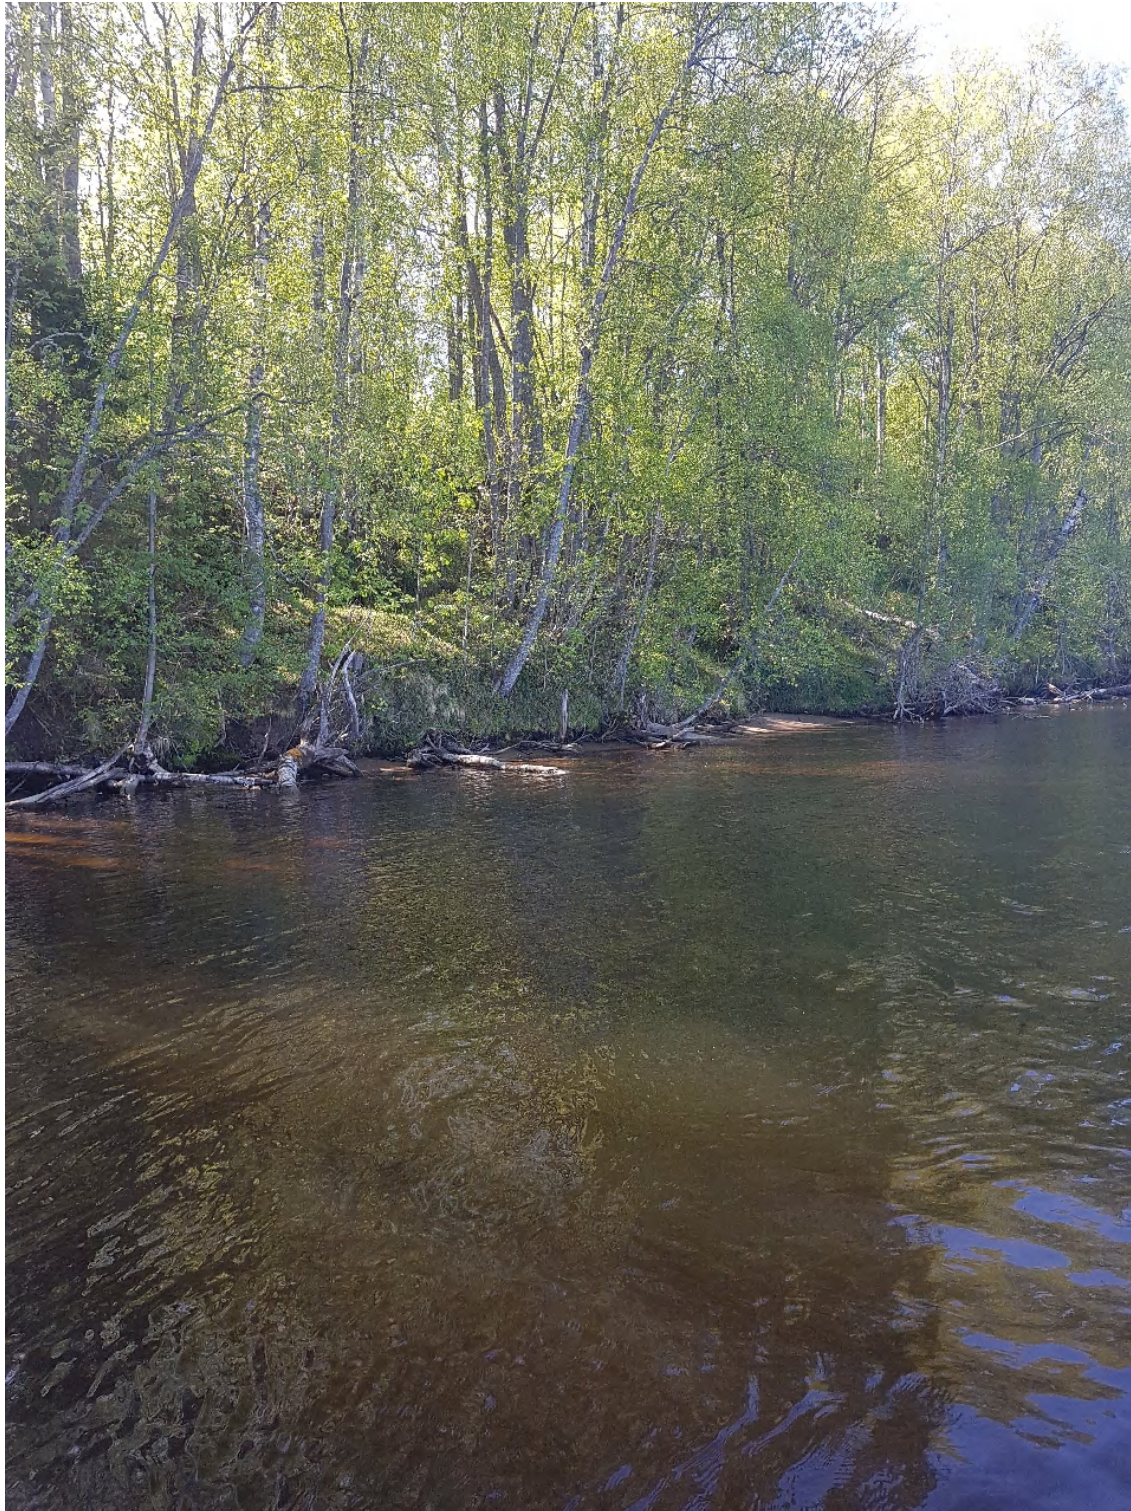
**X: 759503.37, Y: 7087453.518**

**Kommentar (foto): djupare strand**
