# **EROSIONS- OCH ÅTGÄRDSUTREDNING, NORRA ÖN, UMEÅ**

272542, Geoteknisk stabilitetsutredning, Norra Ön Umeå

2022-04-20

Lena Mören, Tyréns AB

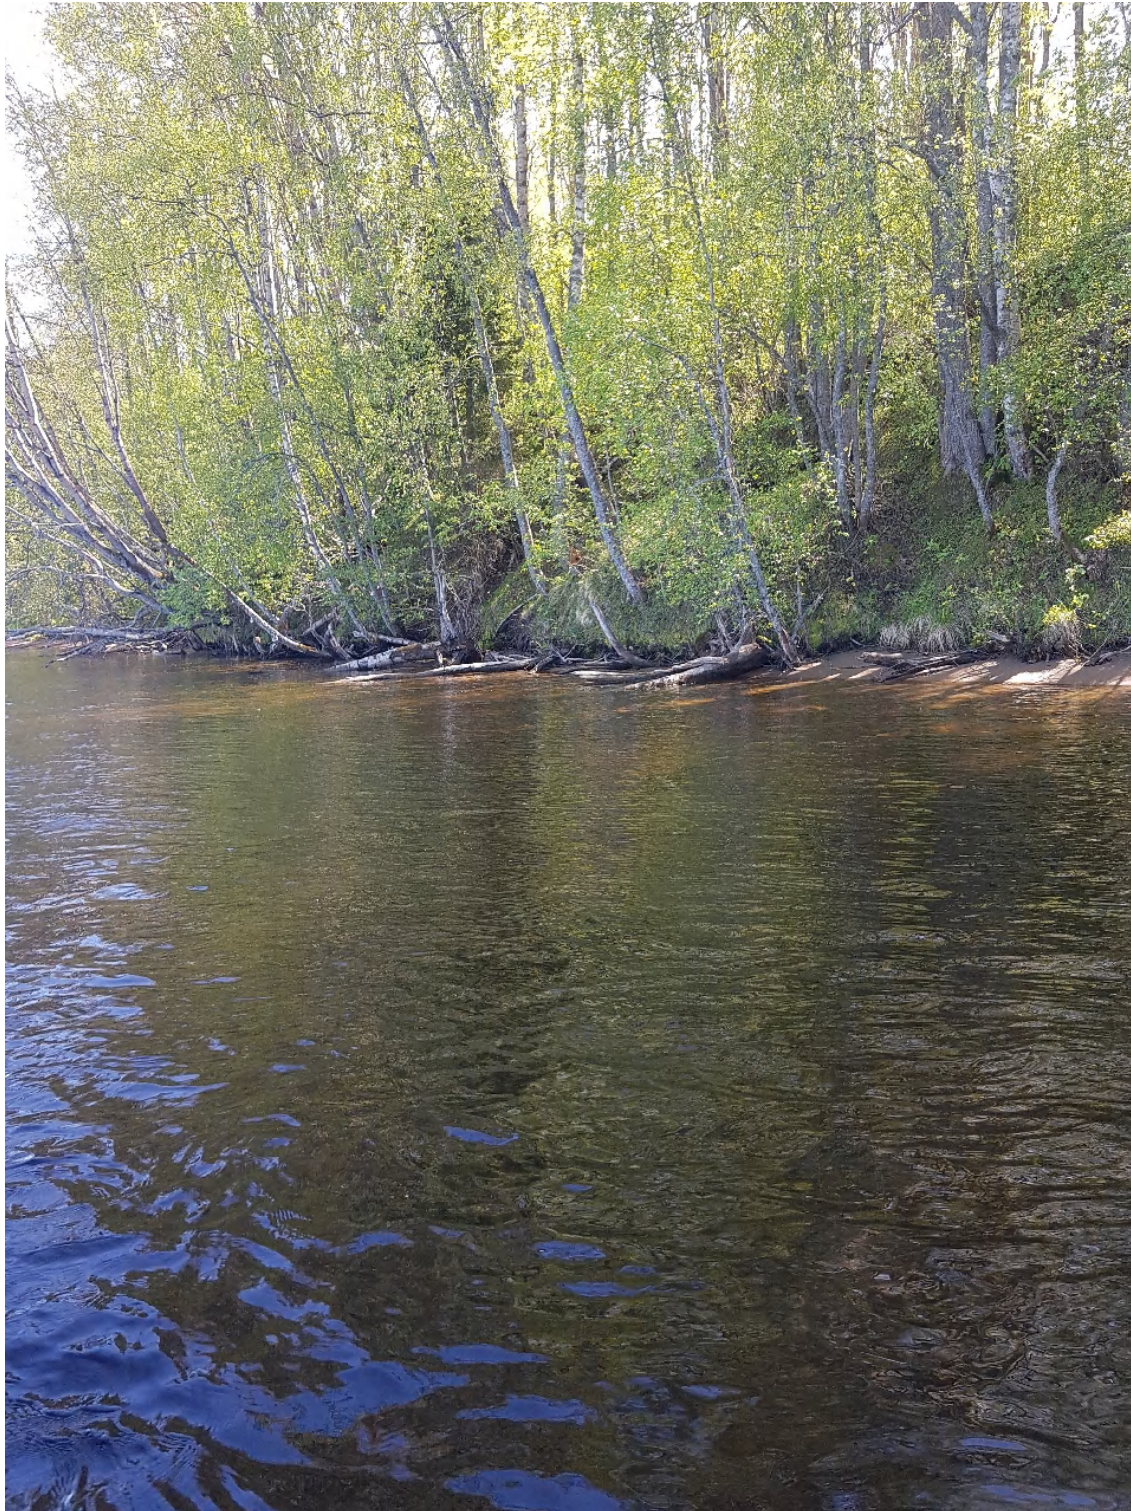
**X: 759481.788, Y: 7087474.198**

**Kommentar (foto): viss erosion ingen bank i släntfot**

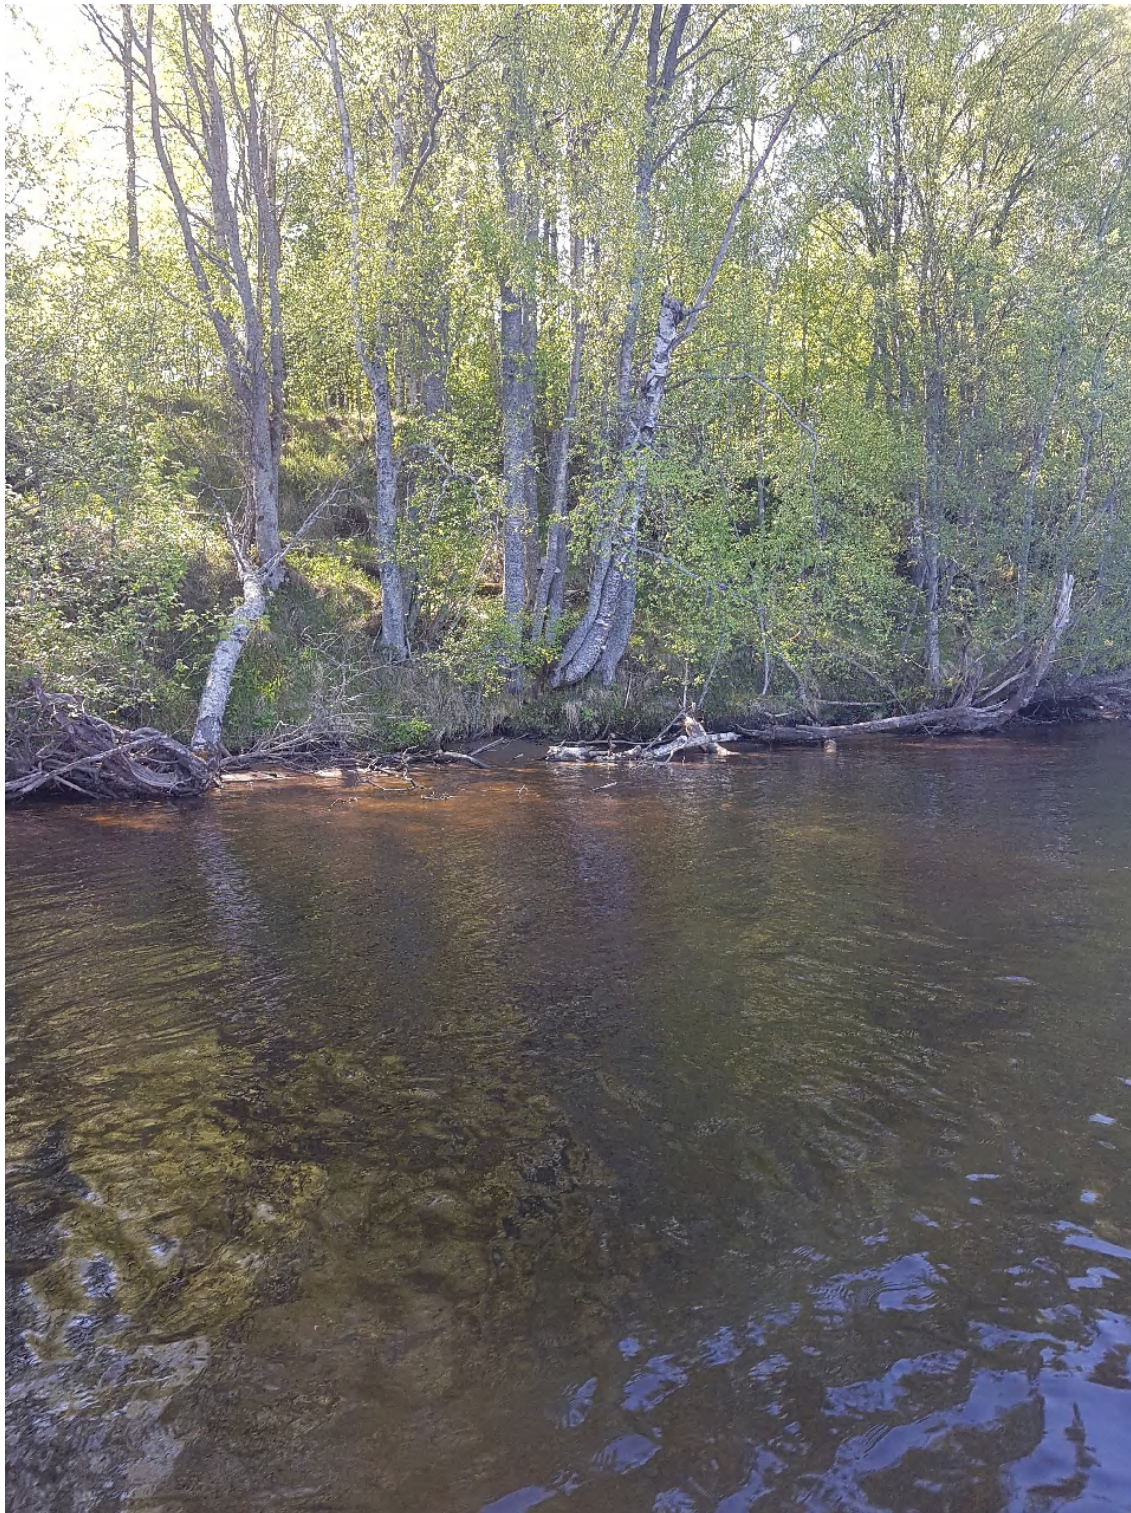
**X:** 759481.788, **Y:** 7087474.198

**Kommentar (foto):** viss erosion ingen bank i släntfot

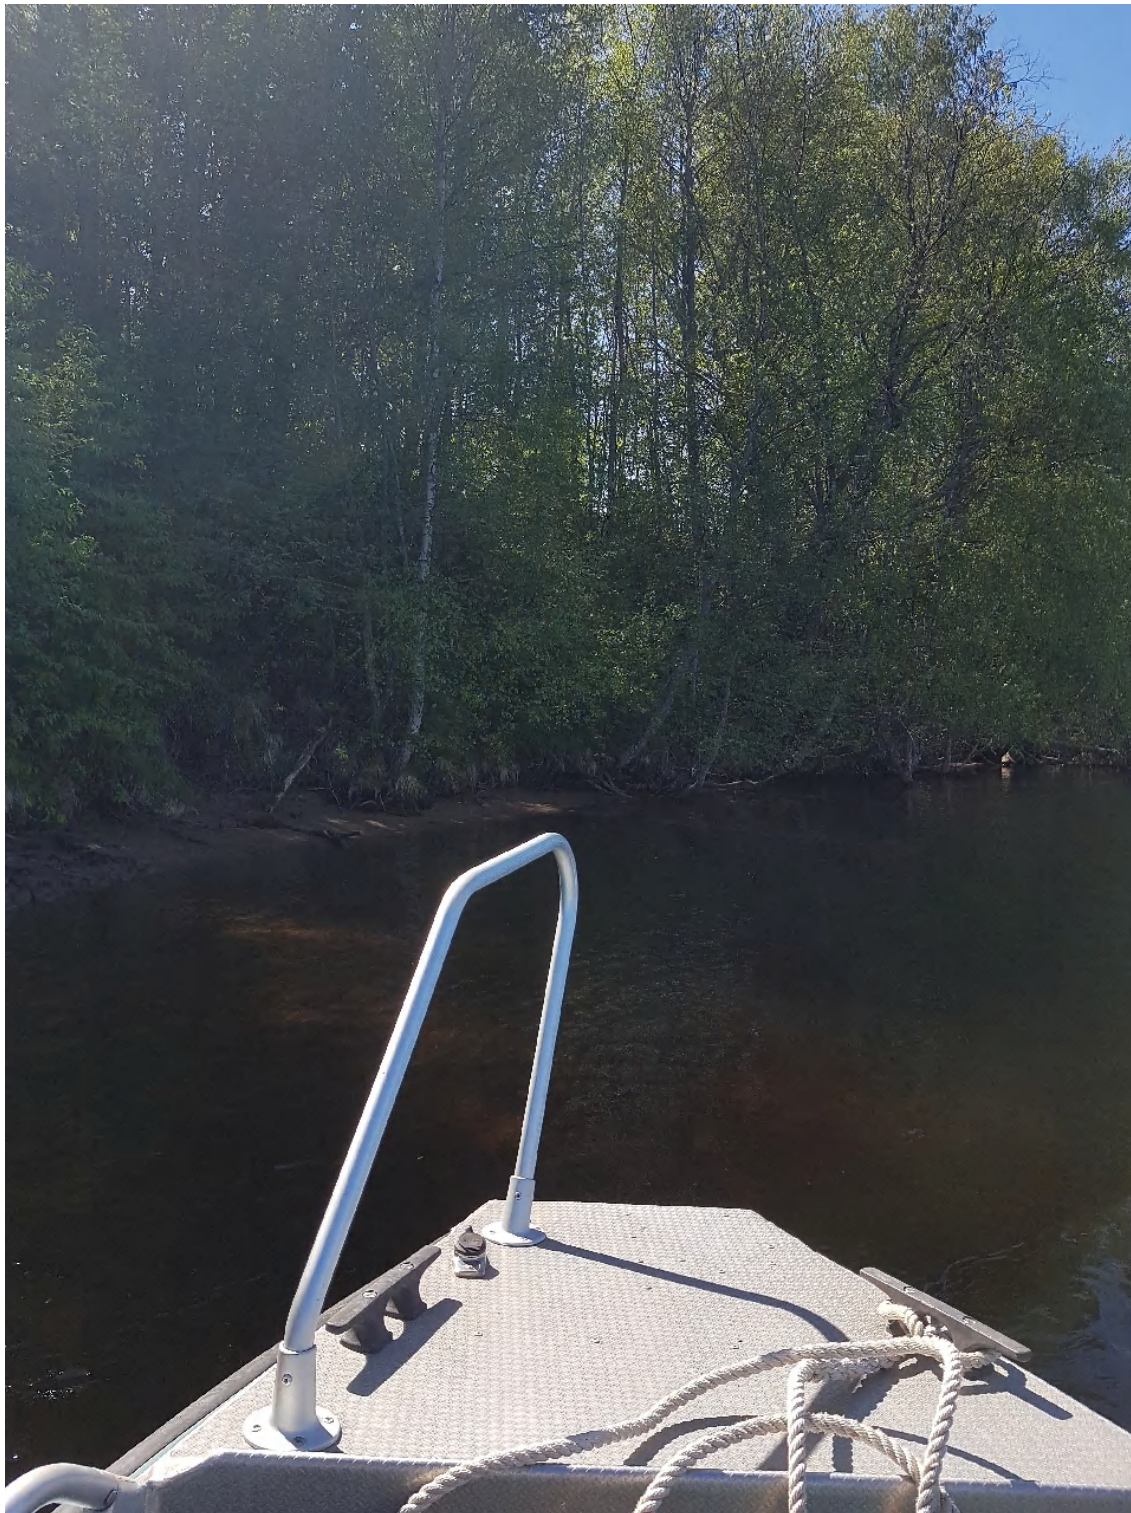
**X: 759401.386, Y: 7087505.39**

**Kommentar (foto): tvärdkupt mellan bryggrester**

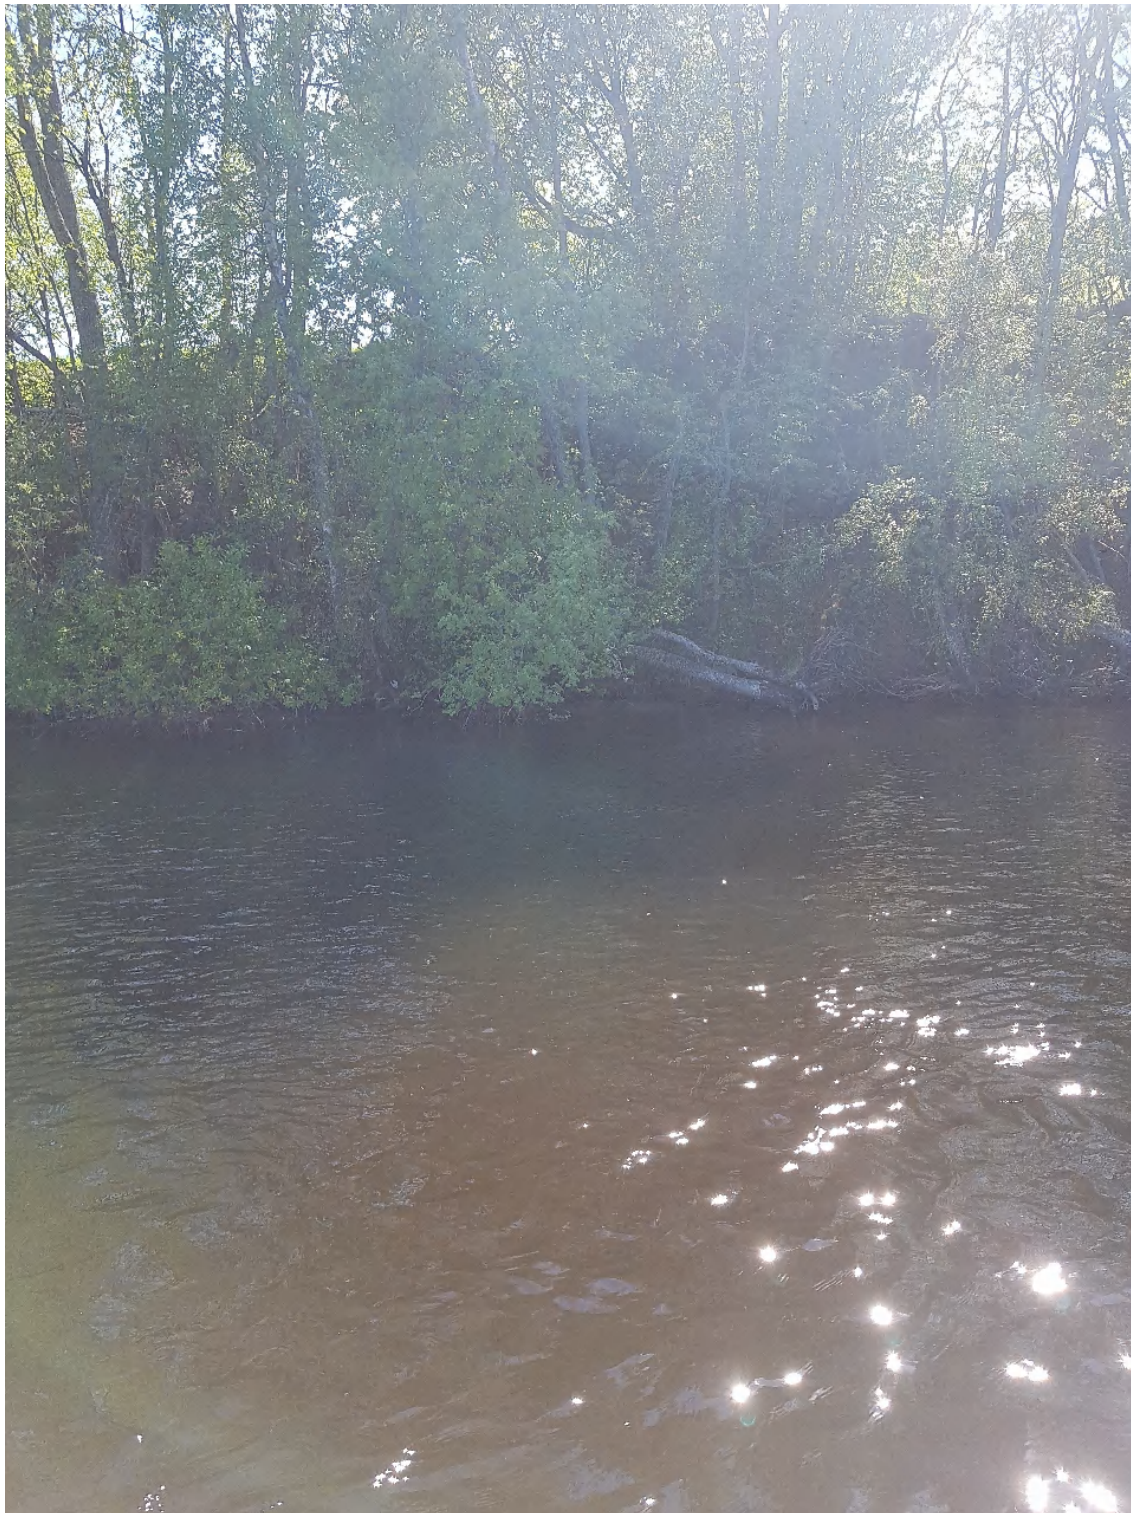
**X: 759305.541, Y: 7087526.585**

**Kommentar (foto): viss erosion**

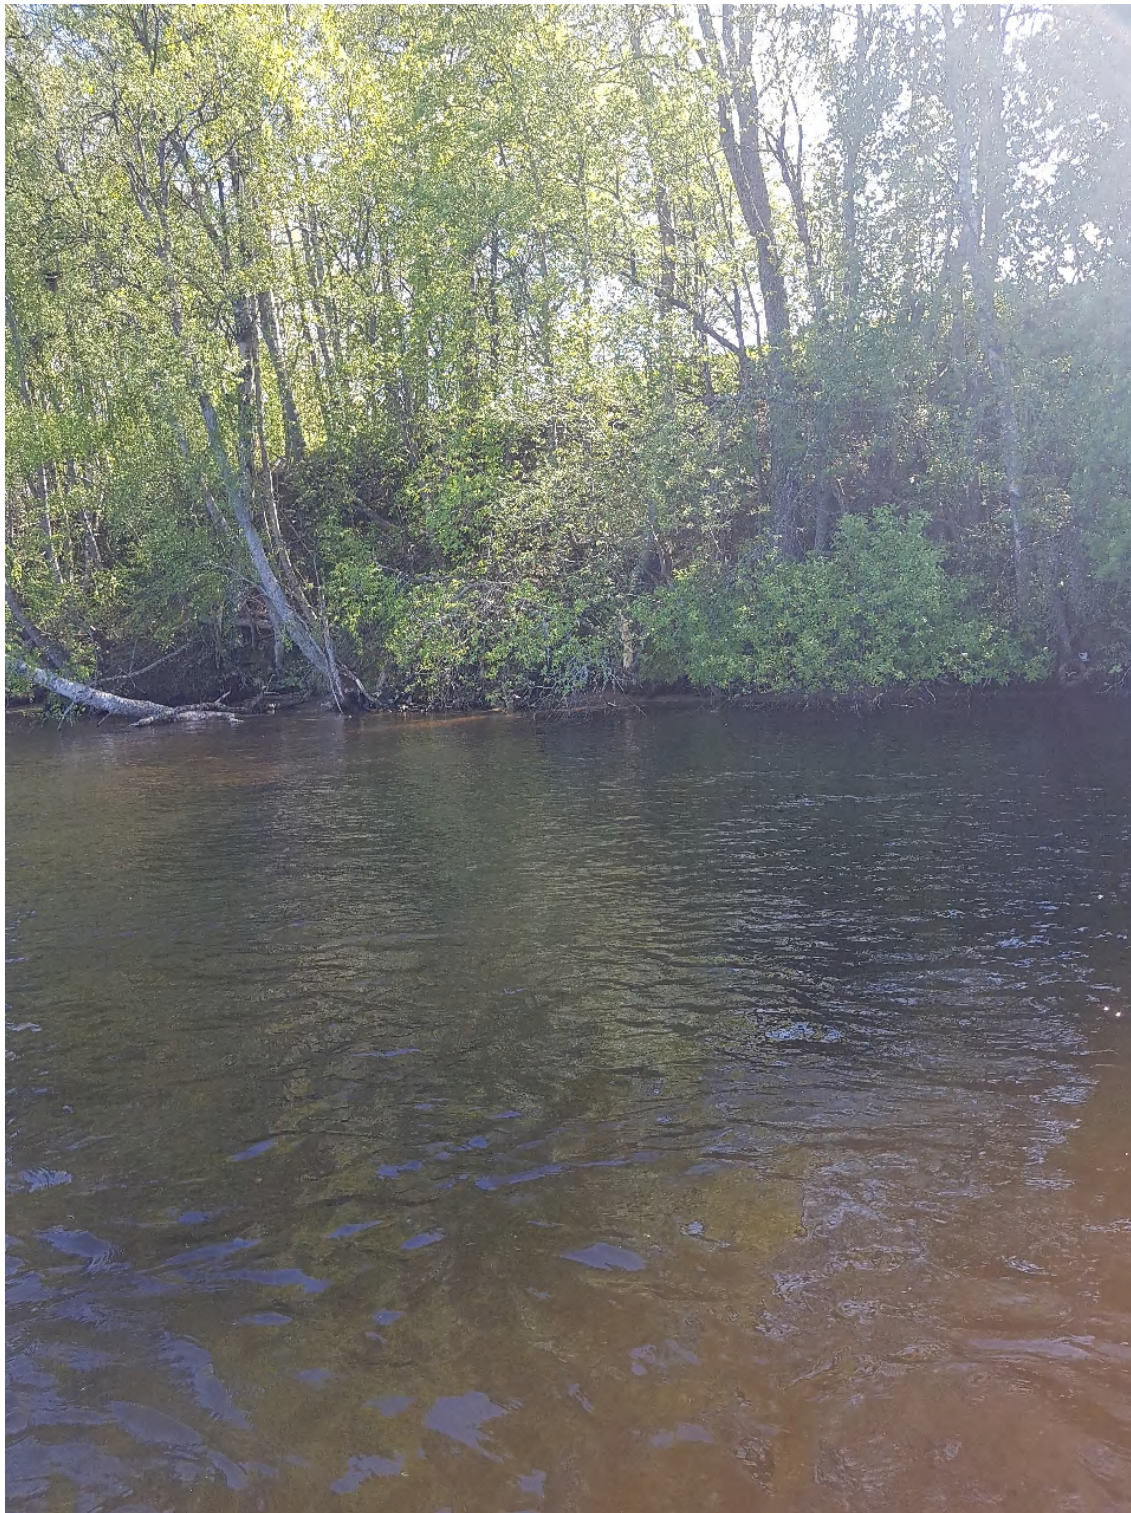
**X: 759305.541, Y: 7087526.585**

**Kommentar (foto): viss erosion**
