# PM

Uppdragsnummer: 30051482

Uppdrag: Kolbäcken 2022

Kund: Umeå kommun

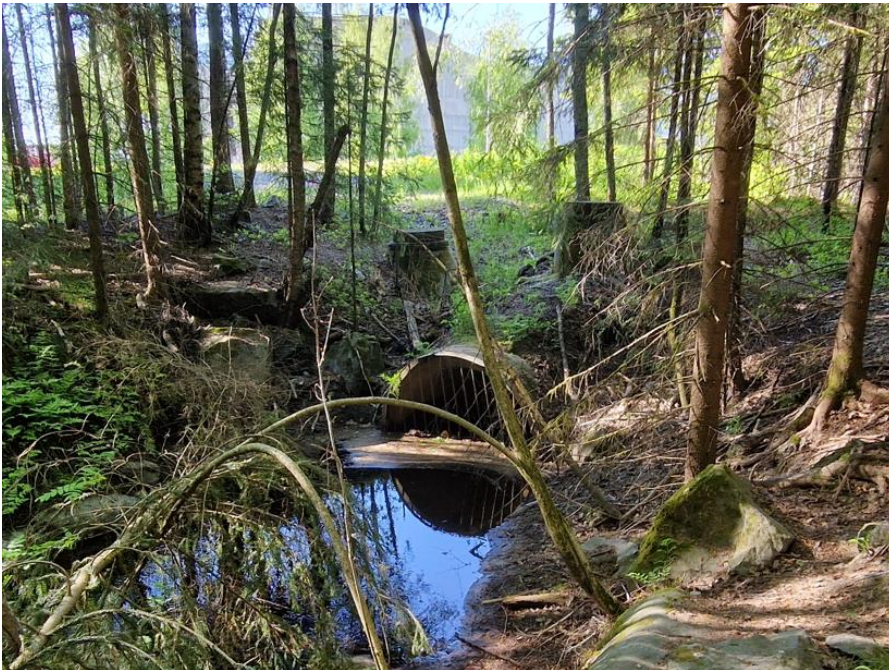
Det befintliga gallret vid inloppet till kulverten är lodrätt och saknar möjlighet till självrensning (Figur 9). Allt material som kommer flytande fram mot gallret blir kvar där. Det har gjorts att grenar, löv och skräp har byggt upp en vall framför gallret så att vattennivån uppströms gallret är ca en tredjedel upp på gallrets intagsarea. Gallrets stänger har dessutom blivit något krökta in mot kulverten, vilket ökar risken för att skräp och annat material fastnar (Figur 10).

Vid torrvädersflöde leds Kolbäckens flöde genom vallen av grenar och skräp. Vattennivån inne i kulverten är dock betydligt lägre än utanför. Om vallen tillåts växa riskerar den att till slut täcka hela kulvertens inloppsarea, vilket kommer leda till översvämningar. Vattnet kommer då stiga tills nivån är i höjd med Älidbacken, varpå vattnet strömmar över gatan och vidare ner mot Älidhem.

Figur 9. Befintligt galler, med en vall av grenar och skräp vid kulvertens inlopp. Bild: Sweco.

För att undvika att en vall byggs upp vid inloppet bör gallret bytas ut mot ett med mindre risk för blockering. Gallret ska ha stor area och vara sluttande på så sätt att grenar och skräp lyfts på vattenytan längs med gallret, i stället för att som idag pressas mot gallret. Gallret bör om möjligt utformas så att grenar och skräp styrs åt sidan av vattenflödet.

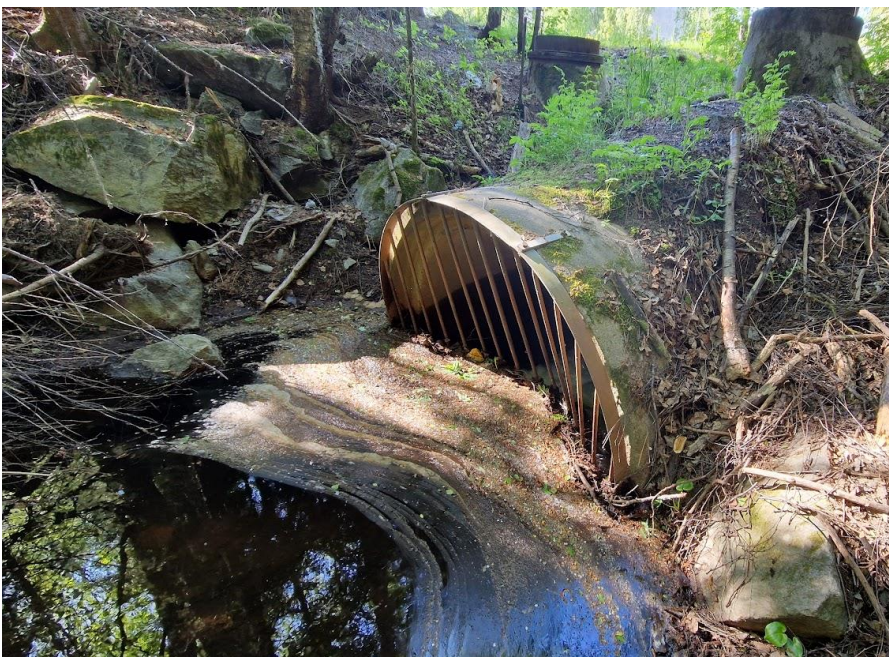
Figur 10. Kulvertintagets galler har böjts inåt och på ytan står vattnet still. Bakom gallret skymtar det forsande vattnet på en lägre nivå. Bild: Sweco.

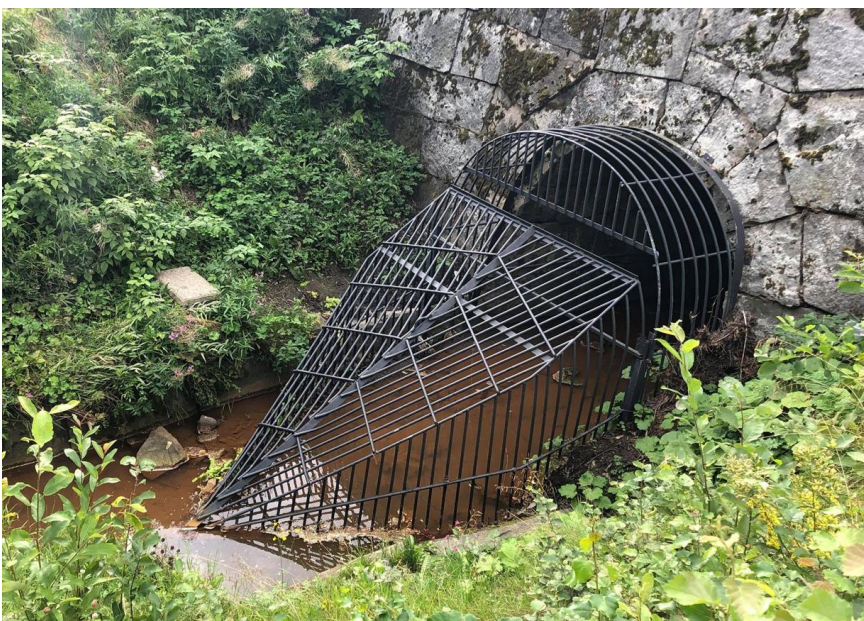
Figur 12 visar ett intagsgaller med stor yta där den utstickande "näbben" troligen har utformats för att styra skräp åt sidorna. Gallret har dock utstickande detaljer där skräp kan fastna, t ex vid tvärsålarna som ligger på utsidan av gallret. Grundtanken är god men de stänger som ska leda bort skräpet måste utformas så att vattnet kan leda skräpet till en plats där det kan avsättas utan att det fastnar på vägen och blockerar vattenflödet.

Figur 12: Exempel på ett stort intagsgaller där tanken troligen var att styra skräp åt sidorna. Gallret har dock många utstickande detaljer där skräp kan fastna. Bild: Sweco.
