Sjörapport Själafjärden

En kort rapport om Själafjärdens vattenkvalitet

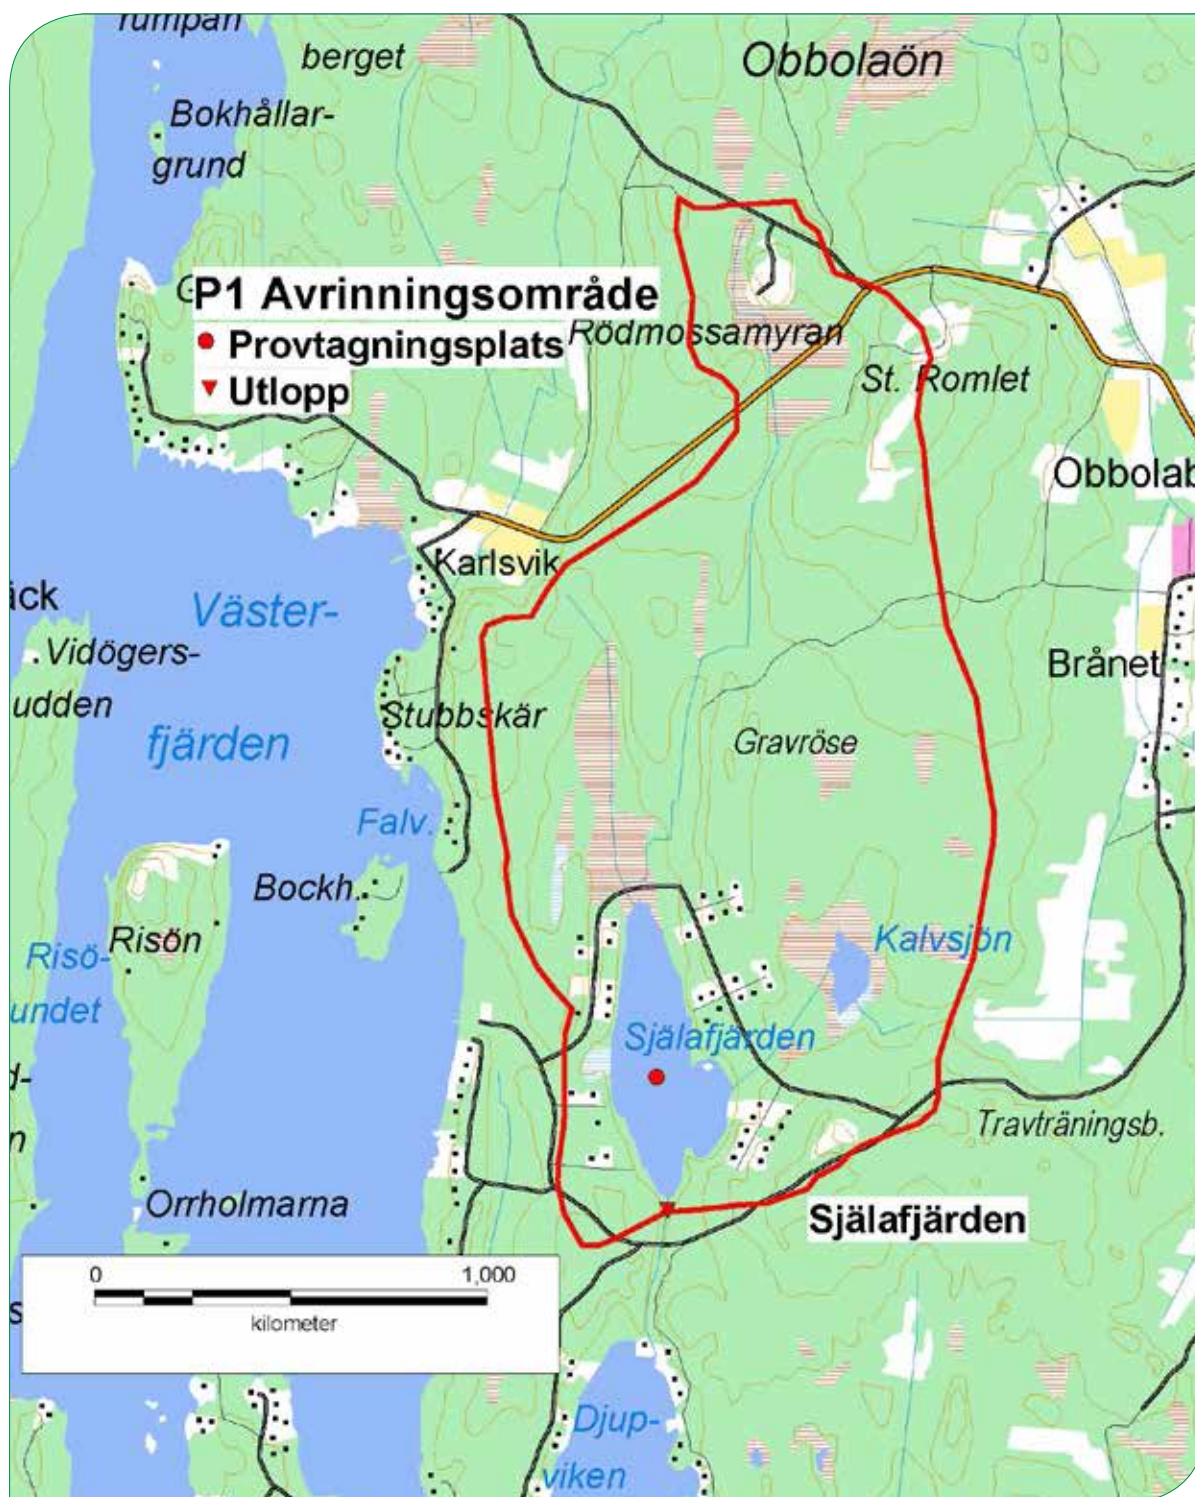
Själafjärdens avrinningsområde

Avrinningsområde 2,17 km ²			
Markanvändning i avrinningsområdet (%)			
Skogsbruk	86	Urban yta	0
Jordbruk	0	Sjöyta	6
Myr	7

Själafjärden ligger på den västra delen av Obbolahalvön. I avrinningsområdets norra del finns en gammal deponi som är under avveckling och återställningsarbete pågår. Vattnet från deponin rinner till en bäck som är omgiven av en långsmal våtmark när vattnet når Själafjärden.
