## Kulturhistorisk undersökning: Renmarkstorget

Renmarkstorget  
Umeå kommun  
Västerbottens län

Västerbottens museum

**Uppdragsverksamheten vid avdelningen för kulturmiljövård**

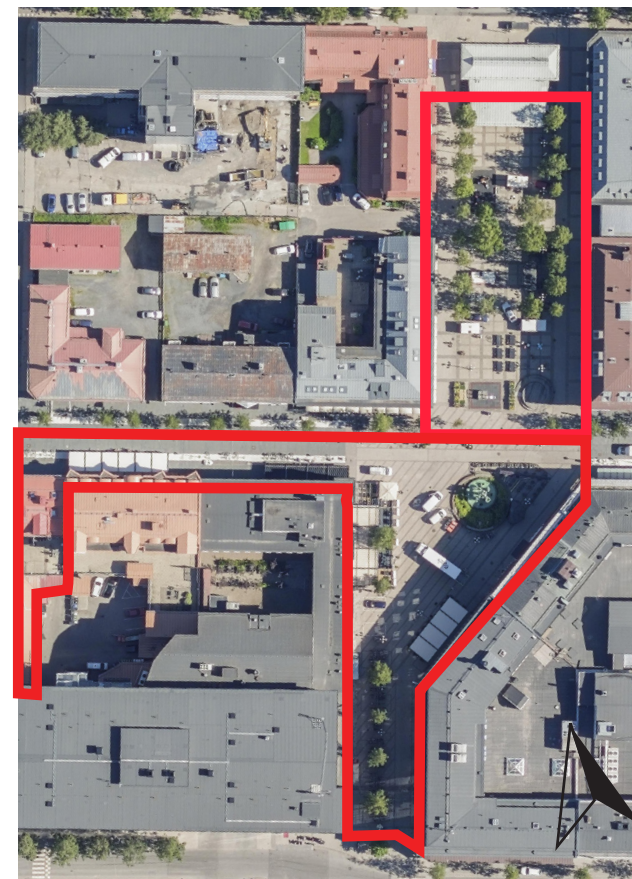
Figur 4. Gällande detaljplaner över Renmarkstorget markerade i rött. Renmarkstorgets norra del omfattas av stadsplan: Rådhusorget och del av Renmarksplan, antagen 1984 (aktbeteckning: 2480K-P77/1984). Renmarkstorgets södra del som även omfattar ett parti av Kungsgatan omfattas av stadsplan, Njord mfl, antagen 1973 (aktbeteckning 2480K-P101/1973). Omgivande bebyggelse har separata detaljplaner: Audumbla 3 (1989. Brage (1990). Ymer, Audumbla m m (1939). Njord 23 (2015). Balder 8 m fl (1998). Odin 11 (1992). Flygfoto 2019, Öppna data, Umeå

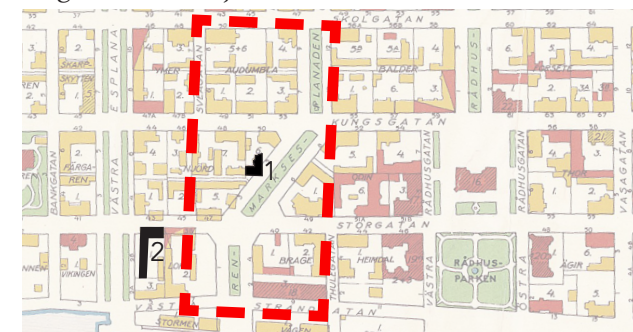
Figur 10. Utsnitt av karta över Umeå stad upprättad 1937. Scharinska huset/Linderska huset (1) liksom Hermanssonska gården/Lars Färgares gård (2) är markerat i svart med numrerung. Undersökningsområdets ungefärliga avgränsning är illustrerad med streckad linje i rött. Grundkarta: Lantmäteriet

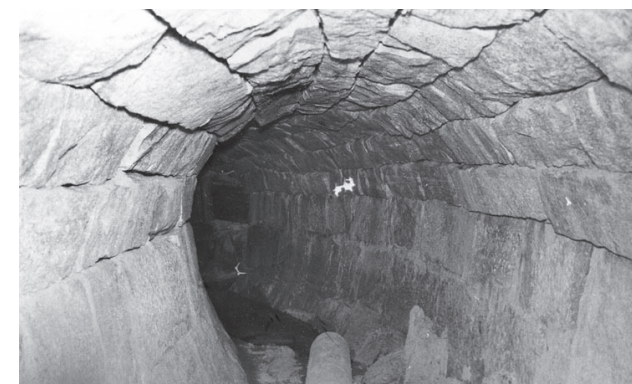
Figur 15. Kulverten för Renmarksbäcken som tillkom på 1890-talet. Fotografiet är från en öppning i samband med nybyggnad av kvarteret Frigg nr 1. Ligger här ca 280 cm under marknivån. På botten ett modernt cementrör. VBM K 9500 Foto: Göte Böhlin/Västerbottens museum

Som nämnts ovan var kvarstod väster om Renmarksbäcken en del bebyggelse från före stadsbranden, och den kompletterades med ny bebyggelse som lades ut efter den nya rutnätsplanen antagen 1889. En stadskarta upprättad år 1899 av stadsingenjör Wilhelm Stolpe visar,

på platsen för den kulverterade bäcken, en esplanad med namnet Renmarksesplanaden. Det skulle dröja ända in på 1900-talet innan Renmarksesplanaden blev fullständigt utbyggd (Eriksson, 148)

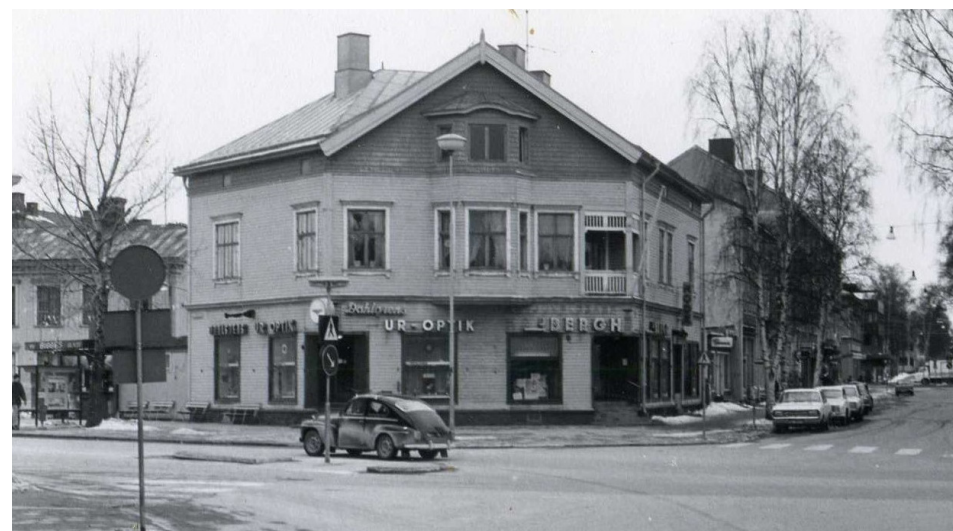
Figur 27. Guldsmed K E Bergs hus byggt 1905 i hörnet Renmarksesplanaden-Kungsgatan. Fotograferat från nordöst. Till vänster skymtar det Scharinska huset. Tidigt 1970-tal. VBM BR 4851 Foto: Otto Eliasson/Västerbottens museum

Efter makarna Scharins död förvärvades fastigheten av guldsmeden K E Berg, som på den Scharinska trädgårdens plats, i hörnet Kungsgatan-Renmarksesplanaden, lät uppföra ett hus i nationalromantisk stil 1905, efter ritningar av G A Pettersson. Det var ett trähus i två våningar med vind med valmat tak, och innehöll bostäder och butikslokaler.

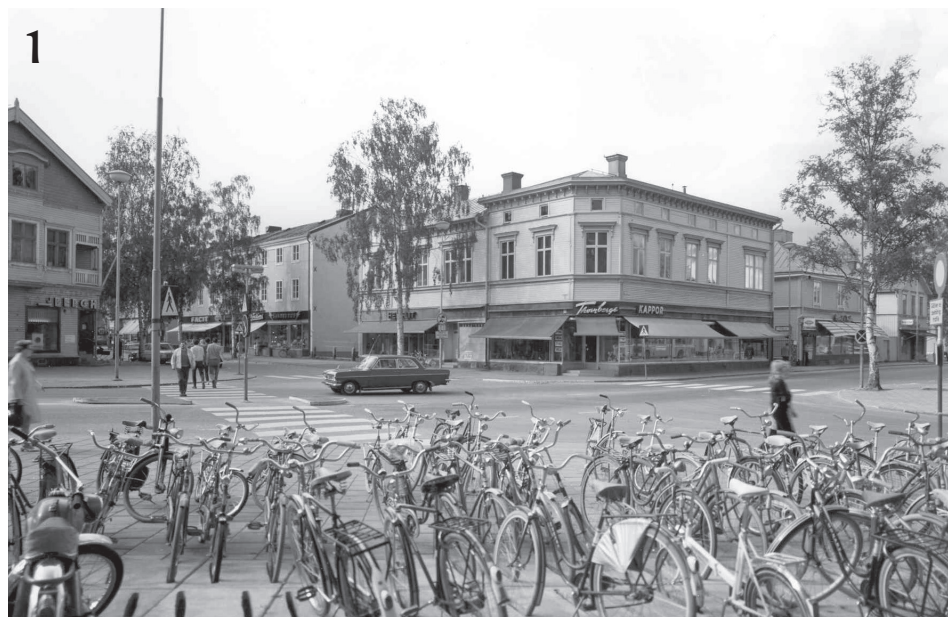
Figur 29. Hörnhuset på Audumbla 3, 1970. Vy från sydost, vid tiden Thornbergs modehus. Butiksfasaderna är moderniserade med stora skyltfönster. Foto: Öppna data, Umeå

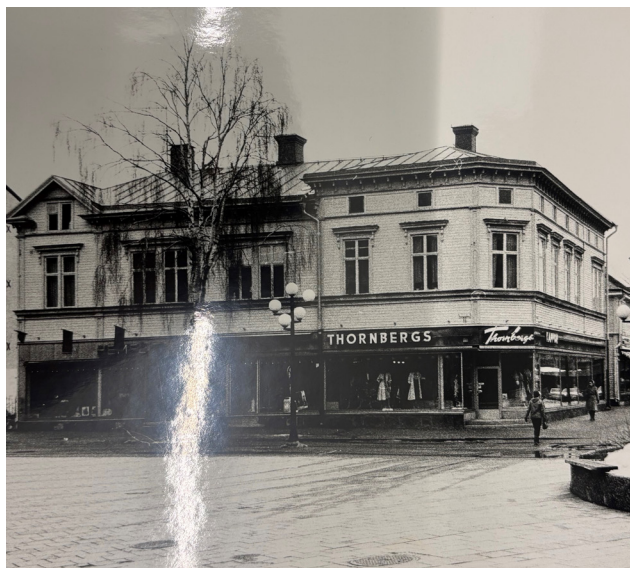
Figur 33. Audumbla 3, 1979. Vy från Kungsgatan sett från nordöst. Dokumentation inför rivning, Umeå Stadsarkiv

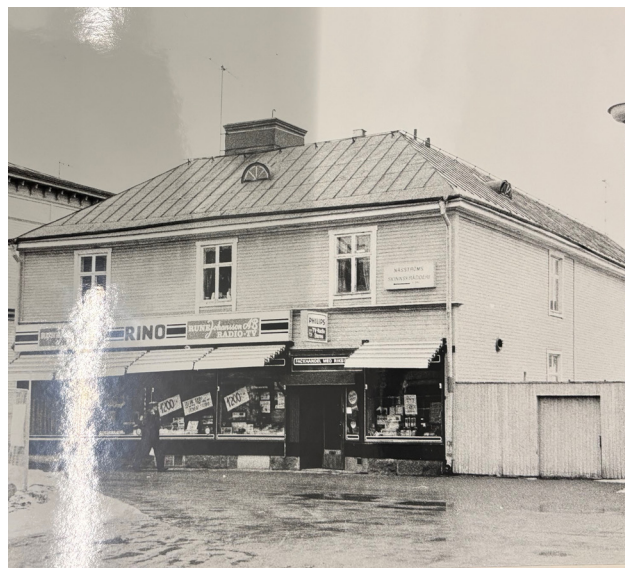
Figur 34. Audumbla 3, 1979. Vy från Renmarksesplanaden. Dokumentation inför rivning, Umeå Stadsarkiv

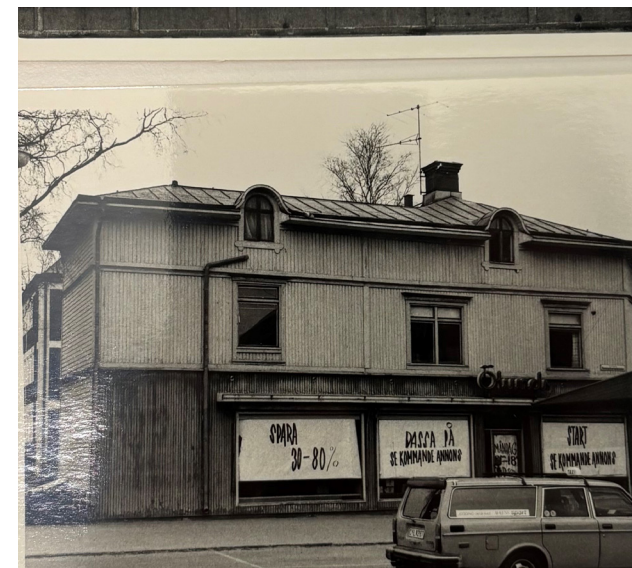
Figur 35. Audumbla 4, 1980. Vy från Renmarksesplanaden. Dokumentation inför rivning, Umeå Stadsarkiv

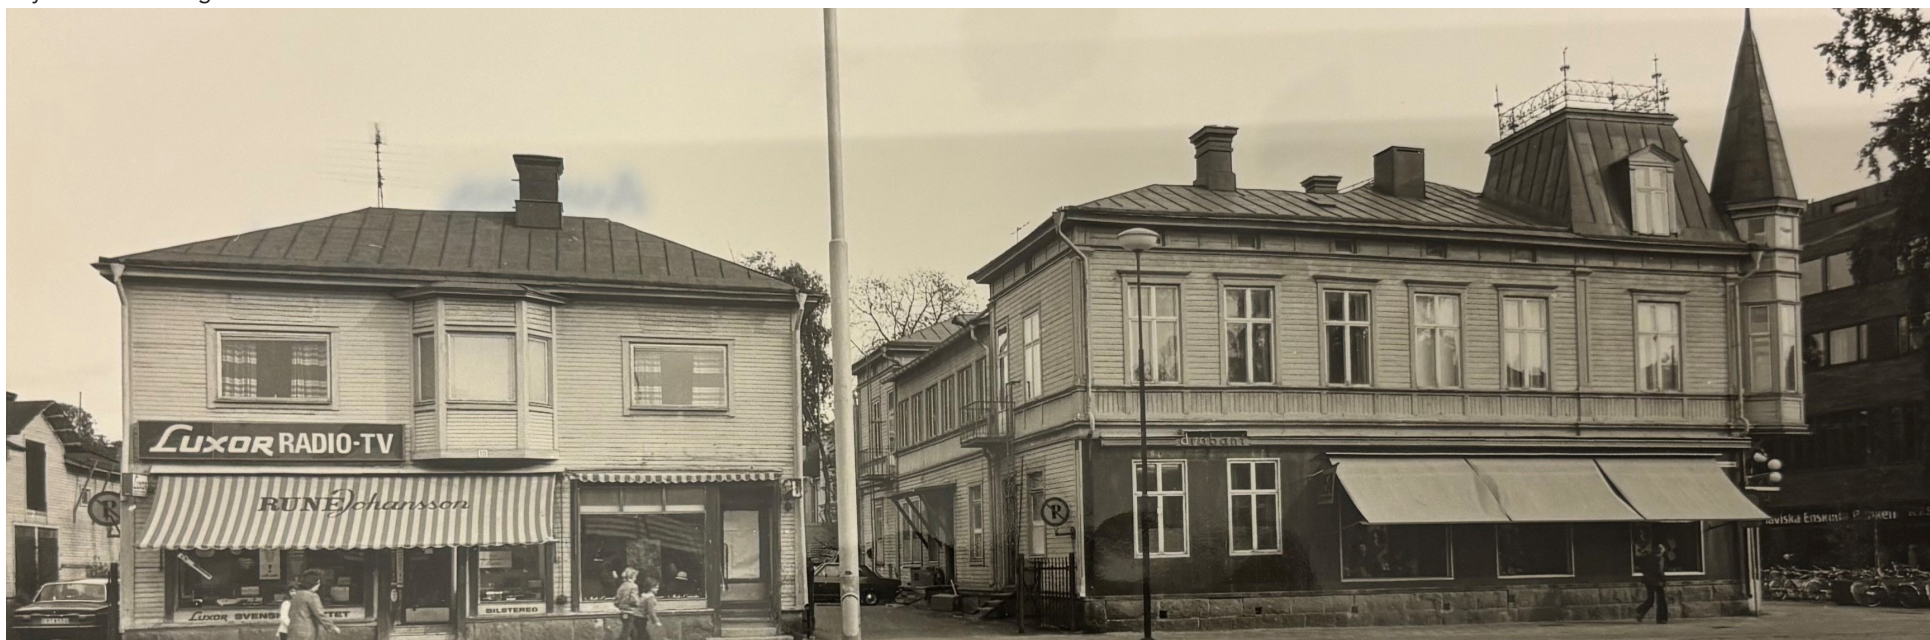
Figur 41. Kvarteret Balder, sett från sydväst. Ekonomibygnaden till vänster och det fd Centralhotellet till höger, brandgata i mitten. Fotografiet är taget 1978, strax före byggnadernas rivning. Foto: Umeå Stadsarkiv

1890 gjorde F O Lindström ritningarna till Centralhotellet i sydvästra hörnet av kvarteret Balder, i korsningen Renmarksesplanaden-Kungsgatan. Senare inrymde byggnaden butiker, däribland annat herrekiperingsaffären Drabant. På samma fastighet, mot Renmarksesplanaden, låg den så kallade ekonomibyggnaden, en enklare träbyggnad i en våning med vind och med valmat tak. Den inrymde en butikslokal, lagerutrymmen samt en bostadslägenhet i vindsvåningen.

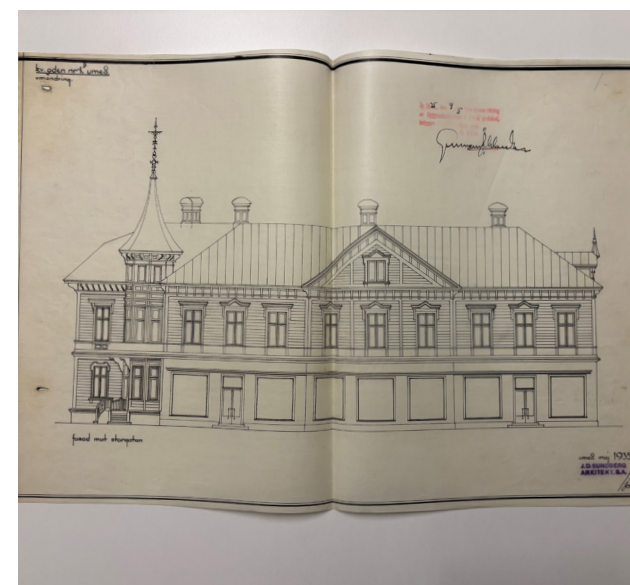
Figur 58. Nya fönsterpartier vid Odin 9, ritning signerad J D Sundberg, tidstypiskt för 1935. (Umeå Stadsarkiv)

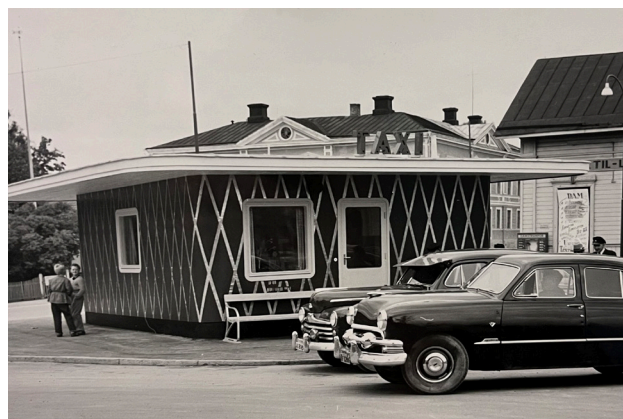
Figur 59. "Nya droskstationen", taxistationen helt nybyggd, tidigt 1950-tal. I bakgrunden syns den putsade byggnaden som stod i korsningen Storgatan-Renmarksesplanaden och inrymde Läroverket. Den revs på 1950-talet inför bygget av Thulehuset med tillhörande bostadshus. VBM DR 4723 Foto: Västerbottens-Kuriren/Västerbottens museum

Från tidigt 1950-tal fram till 1973 låg stadens taxistation på Renmarksesplanaden mellan kvarteren Njord och Odin. I södra delen av kvarteret Njord tillskapades under denna tid en stor parkeringsyta för taxi och privata bilar, genom att äldre bebyggelse revs. Den första taxistationen var en modernistisk byggnad med spännande utformning som stack ut i stadsbilden (se figur 59 och 61 på denna sida).

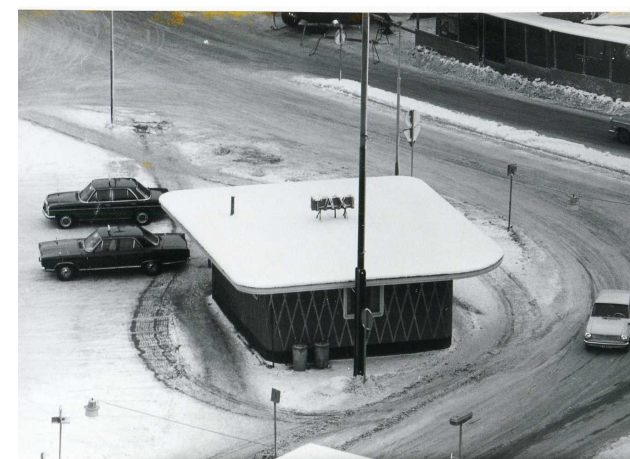
Figur 61: Taxistationen med sina karaktäristiska rundade hörn, fotograferad från Thulehuset 1969. Foto: Öppna data, Umeå

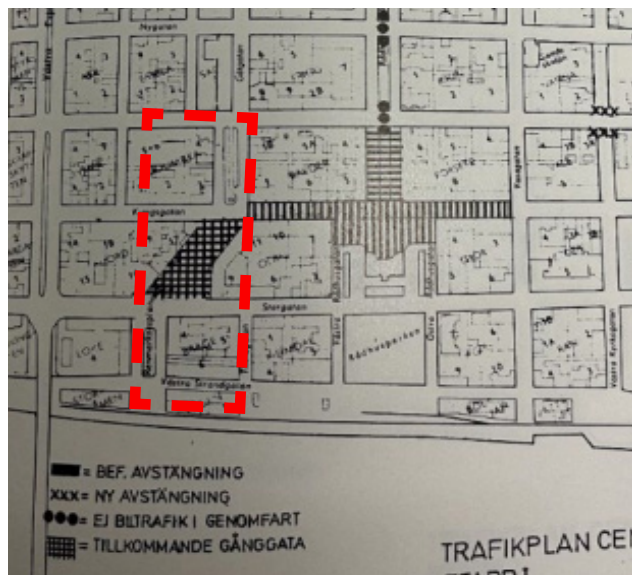
Figur 62. Utsnitt ur trafikplan för centrum, 1971. Röd markering, undersökningsområdets avgränsning. Stadsarkivet, Umeå

Kungsgatan var Umeås första gågata och korsar idag Renmarkstorget. I trafikplan för centrum 1971 föreslogs att gånggatusystemet Rådhusstorget-Rådhusplanen-Kungsgatan skulle utökas med Renmarksesplanaden mellan Kungsgatan och Storgatan. Genomförandet skedde ett par år senare i samband med nybyggnationen i kvarteret Njord.

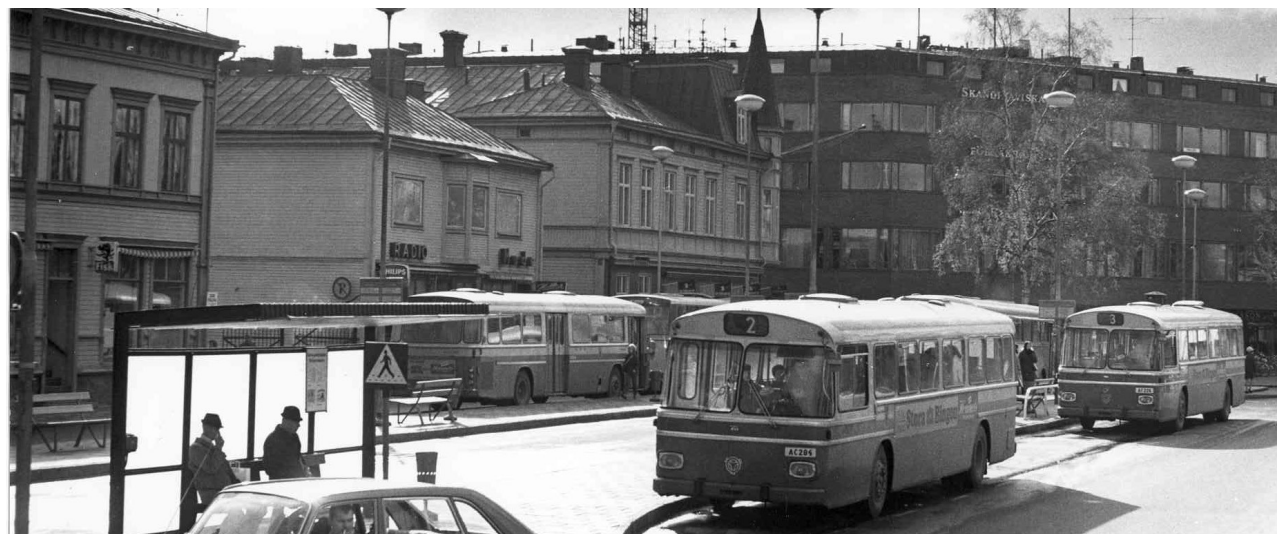
Figur 63. Den centrala busshållplatsen på Renmarksesplanaden mellan kvarteren Audumbla och Balder, 1970-tal. Foto:Umeå kommun öppna data

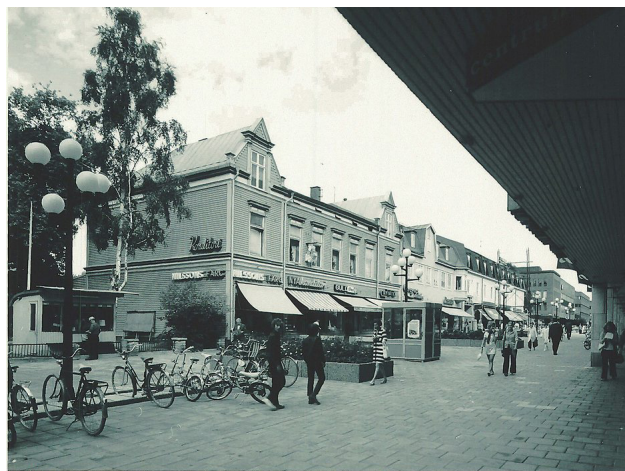
Figur 76. Kungsgatan, en gånggata. Notera "Umelyktan" till vänster. Kvarteret Balder, fotat från sydväst augusti 1970. Umeå kommun.

Materialet var flitigt använt i husbyggnad och utemiljöer under 1970-talet. Nya belysningsstolpar med en form som efterliknade björkens placerades ut längs gånggatorna. Stolparna tillverkades av Röbäcks Mekaniska på beställning från Umeå kommun (Wikner, 2020). De är tillverkade i svart svetsad plåt och formade som träd med grenar försedda med runda lampkupor.

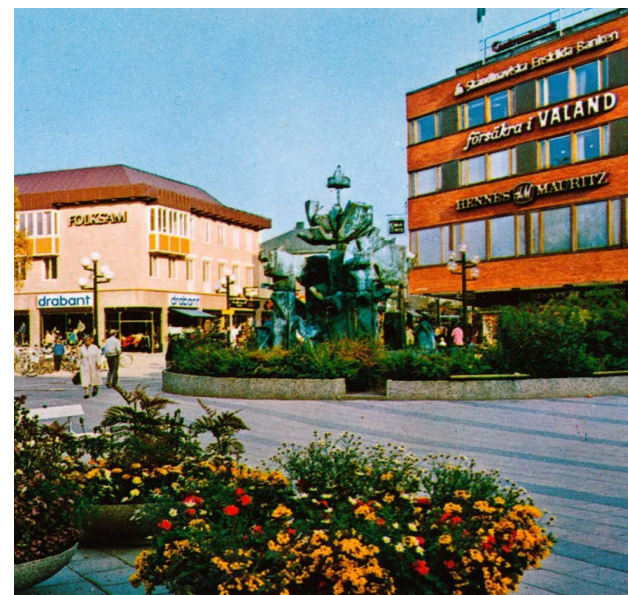
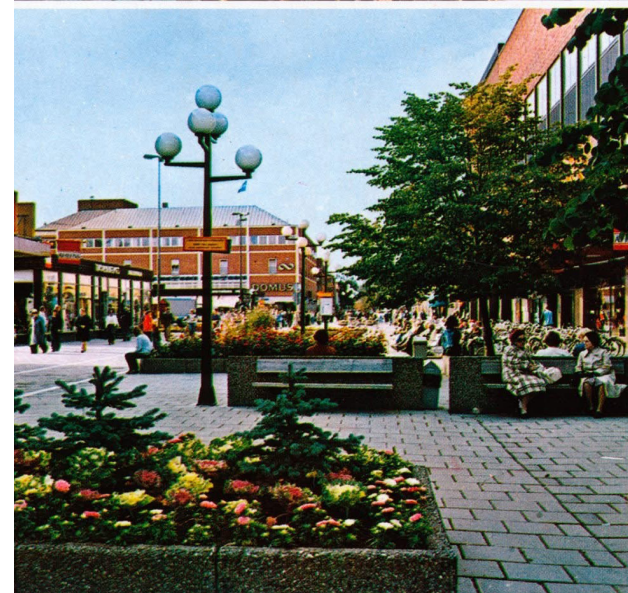
Figur 77. Ett vykort med två fotografier från Renmarkstorget från tidigt 1980-tal. Här syns det sjöstenstäckta skivmaterialet kring planteringarna, och den karaktäristiska "Umelyktan", vid gångstråken. Västerbottens museum

I samband med trafikomläggning och tillkomsten av gånggator fick gaturummet en ny utformning. De nu trafikfria ytorna möblerades med planteringar, bänkar och ny belysning. Ett genomgående materialtema var betongskivor täckta med sjösten, som användes till upphöjda planteringsbäddar och till inramningen av planteringen omkring Stig Lindbergs fontänskulptur.

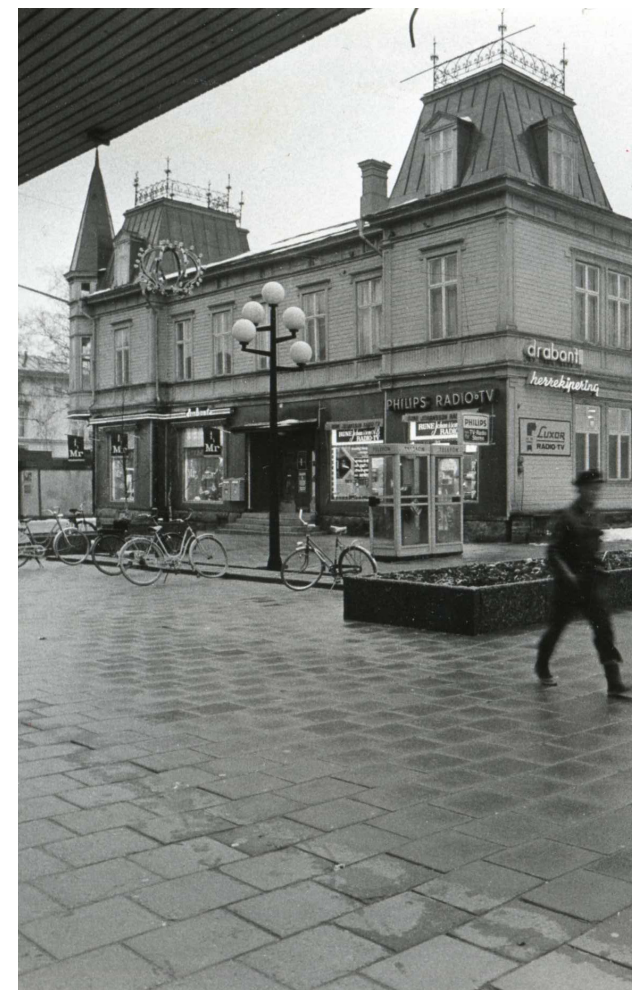
Figur 78. Gågatan Kungsgatan, vy mot Drabanthuset (f d Centralhotellet) i kvarteret Balder, omkring 1970. De björkformade lyktstolparna, Umelyktan är på plats. Öppna data Umeå

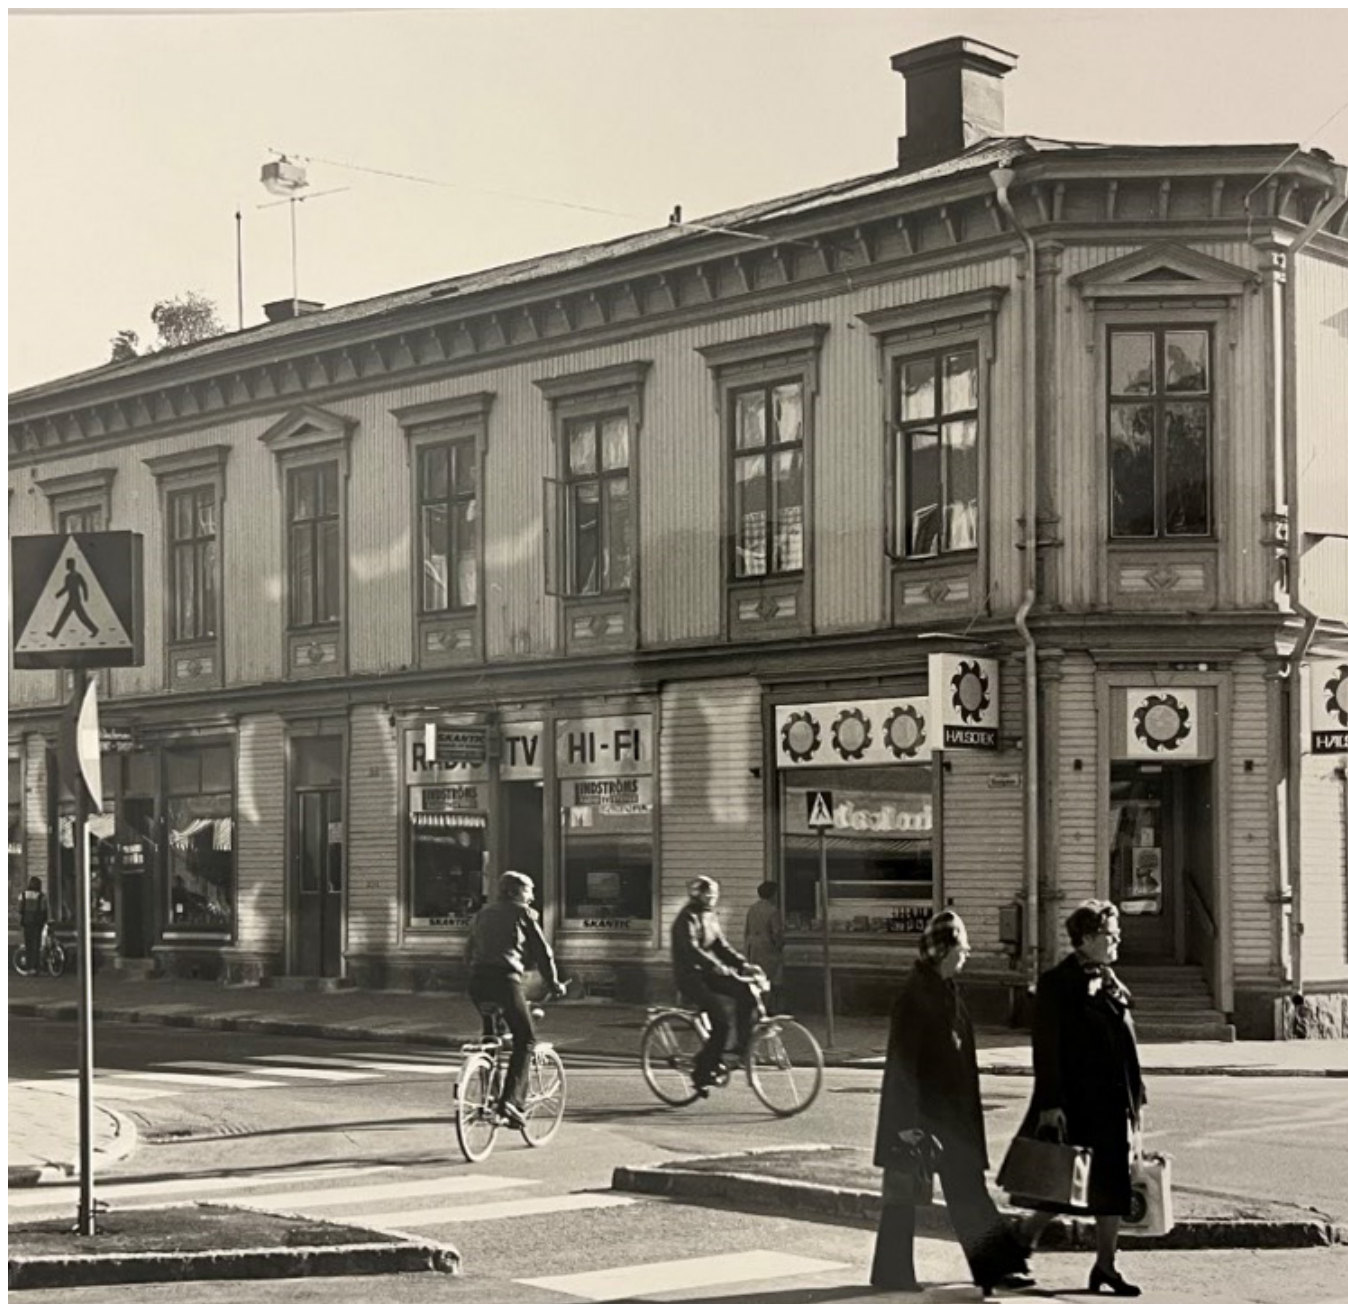
Figur 86. Handelsgården i kvarteret Balder, 1976. Hälsotek, se skylt figur 74, s 32. Foto: Stadsarkivet

1978 inkom en ny rivningsansökan. Fastighetsägarna framlade argumentet att huset var i dåligt skick med anledning av bristfällig grundläggning. Enligt deras skrivelse till kommunen vilade huset på en gammal rustbädd som på grund av vattensänkningen, sannolikt orsakad av kommunens ledningsarbeten i Renmarksesplanaden, fått allvarliga sättningar (stadsarkivet). En upprustning av huset menar de skulle bli så dyr, att de inte vill ta på sig den kostnaden. De hävdar vidare att det är samhällets och inte den enskilde fastighetsägarens ansvar att ta de ekonomiska konsekvenserna av bevarandet av kulturhistoriskt värdefull bebyggelse, och erbjuder sig att sälja fastigheten om de får ett pris som motsvarar det som erlagts för angränsande fastigheter där de fått riva och bygga nytt.

Ärendet om rivningsansökan bordlades emellertid av kommunen, eftersom Länsstyrelsen hade inlett en utredning om byggnadsminnesförklaring av Handelsgården. Inom denna utredning lät länsstyrelsen göra en teknisk undersökning och riskbedömning för byggnaden, vilken utfördes av arkitekt Ove Hidemark (Vbm arkiv). Inom denna utfördes en noggrann undersökning av grundläggning och rustbädd och visade att det inte fanns risk för några dramatiska sättningar utan att det snarare var fråga om ett långsamt skeende med små sättningsrörelser över tid, vilka dessutom troligen avstannat under senare tid. — fortsättning nästa sida.

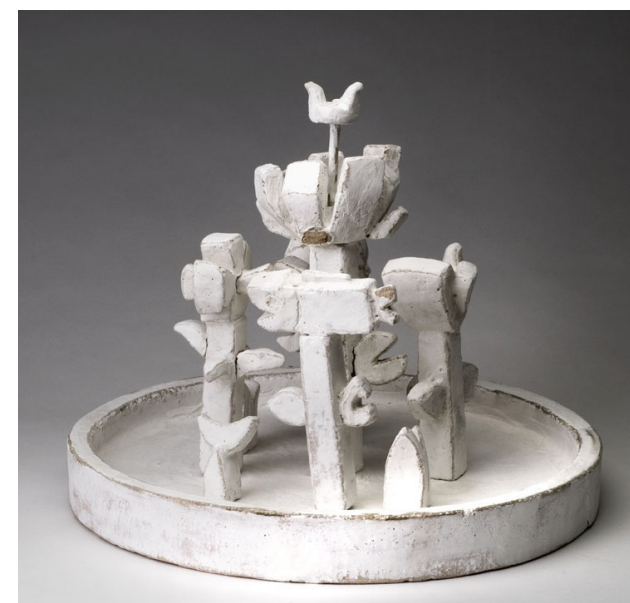
Figur 90. Fotografi av modell till Renmarkstorgets fontän, Nationalmuseum. Bild är hämtad ur Nationalmuseums Gustavsbergssamling, Inventarienummer: NMGu 17163.

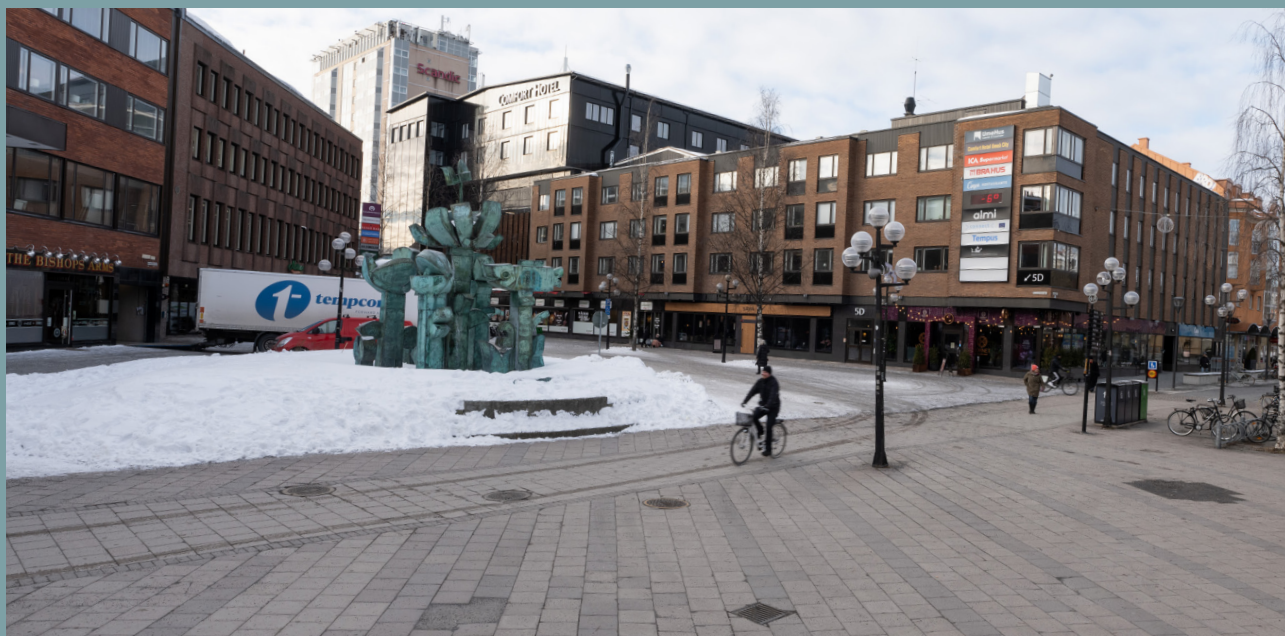
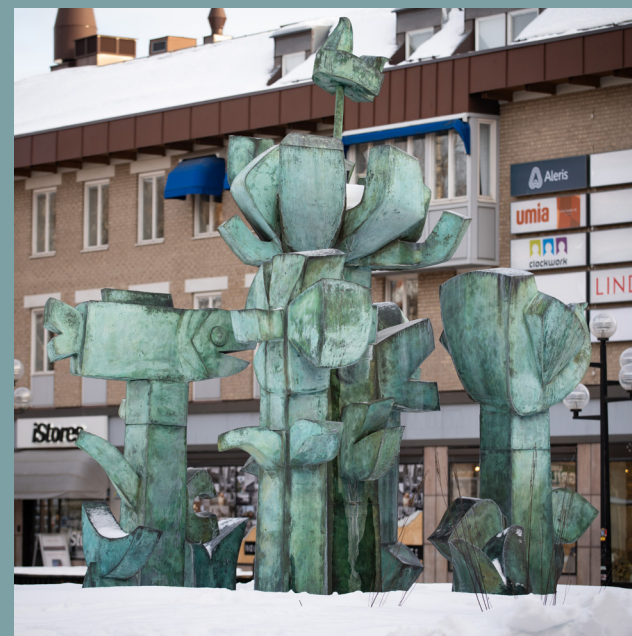
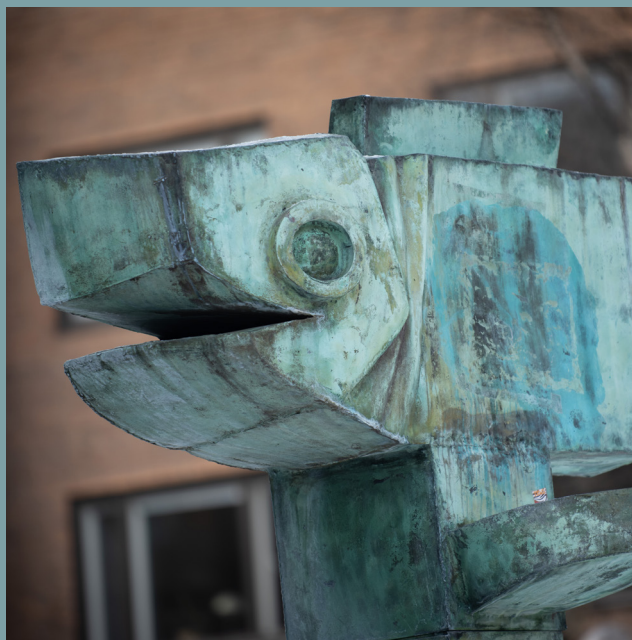
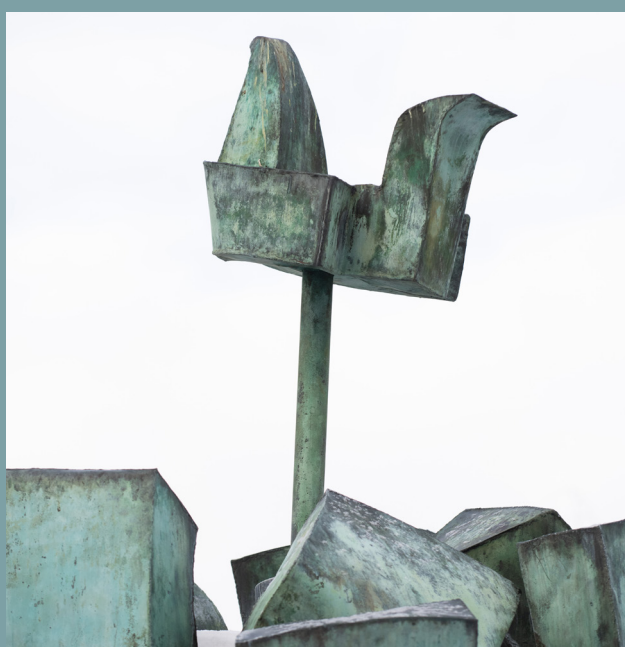
Figur 91, 92, 93, 94, 95. Nulägesdokumentation av Stig Lindbergs fontänsulptur, 2025. Foto: Petter Engman/Västerbottens museum

Den sju meter höga fontänskulpturen vid Renmarkstorget är skapad i grönärgad driven koppar. Skulpturgruppen står i en grund cirkelrund bassäng och skulpturerna på pelar består av kantiga figurer föreställande fiskar och blommor som täcks av porlande vatten. Överst på verket tronar en fågel, eller kyrktupp. Det är möjligt att tänka att Fontänskulptur handlar om det som växer och även det som vi har på tallriken, fågel fisk eller mittemellan. Lekfullheten i motivvalen återkommer i Stig Lindbergs formspråk. I det följande ges en bakgrund till verket, tidsandan och möjliggörare.

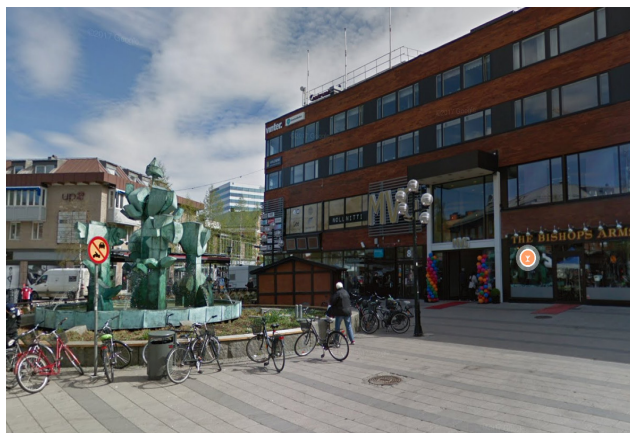
Figur 97. Fontänsulpturen 2017. Skulpturen omges av en homogen planteringsyta och en stenmur med sittbänkar. Cyklar parkeras kring cirkeln. Foto: Google Maps

Fontänsulpturen med omgivande plantering utgörs planmässigt av två cirklar där skulpturen utgör den inre cirkeln. Ursprungligen inrymde den yttre cirkeln en park med stenläggning och låga planteringar, omgiven av en tunn mur av betongskivor belagda med dansk sjösten. Den låga vegetationen medgav fri sikt mot skulpturen från alla håll. Senare växte planteringen sig högre och skymde delvis skulpturen. Efter 1990-talet har parken i den yttre cirkeln lagts igen och består enbart av planteringsyta.

Den tunna muren har ersatts av en tjockare stenmur som bär sittbänkar av ljus trä. Bänkarna ersätter i viss mån parkens funktion att skapa möjlighet att uppleva skulpturen från nära håll.

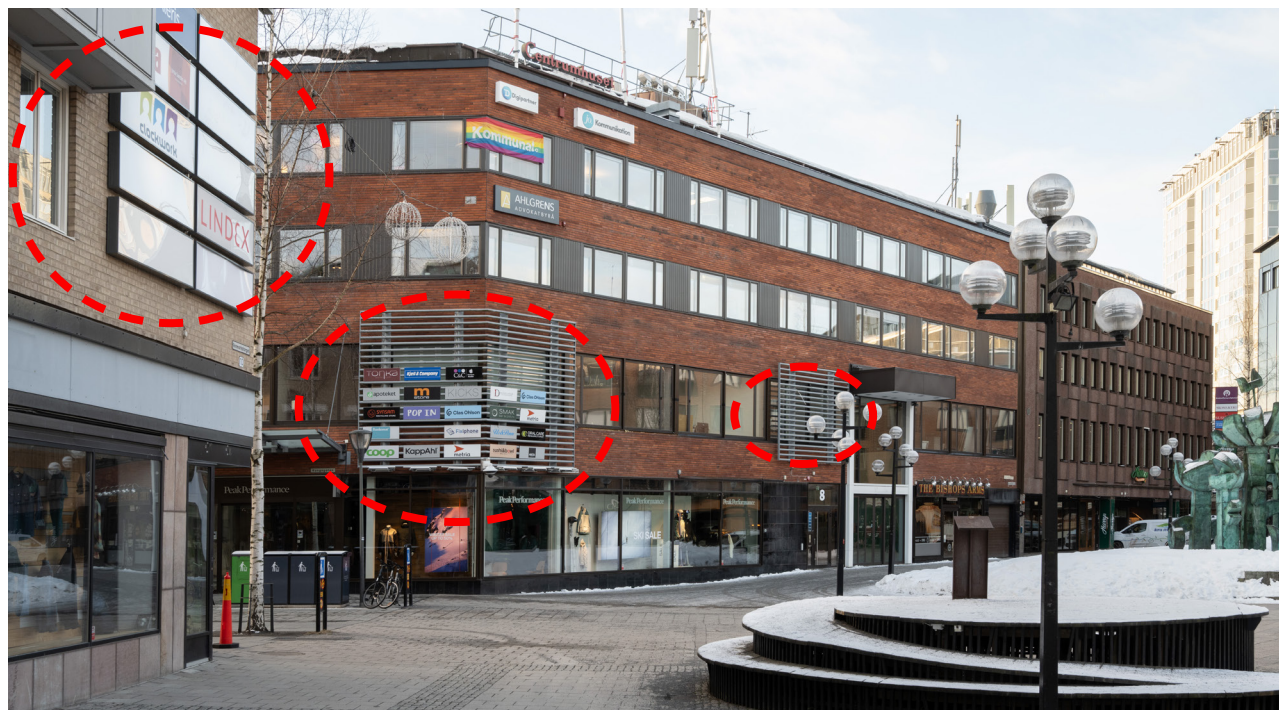
Figur 104: Nya inslag är rödmarkerade i bild. I bakgrunden syns fasadskyltning i kvarteret Odin och Balder. Fasadskyltning på fasader och skyltupphängningsannordning som täcker en del av fasaden. I höger i bild syns talartribunen "Spiralen" invid gågatan Kungsgatans passage över Renmarkstorget. Vy från norr. Foto: Petter Engman/Västerbottens museum

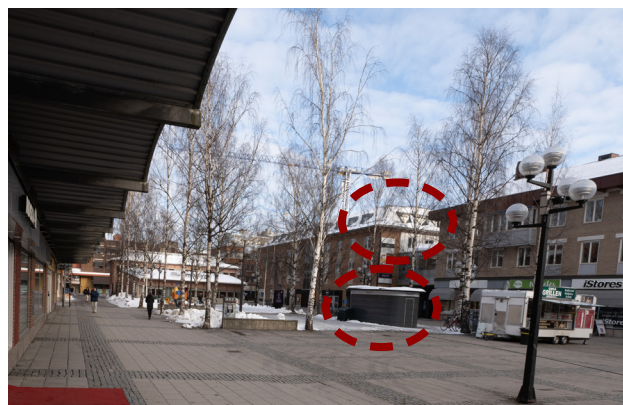
Figur 105. Rödmärkade nya inslag från vänster: lekpark, digital reklampelare, offentlig toalett, fasadskyltning och gatupratat vid Renmarkstorgets norra del. Butiken Indiska har lagt ut röda mattan. Foto: Petter Engman/Västerbottens museum

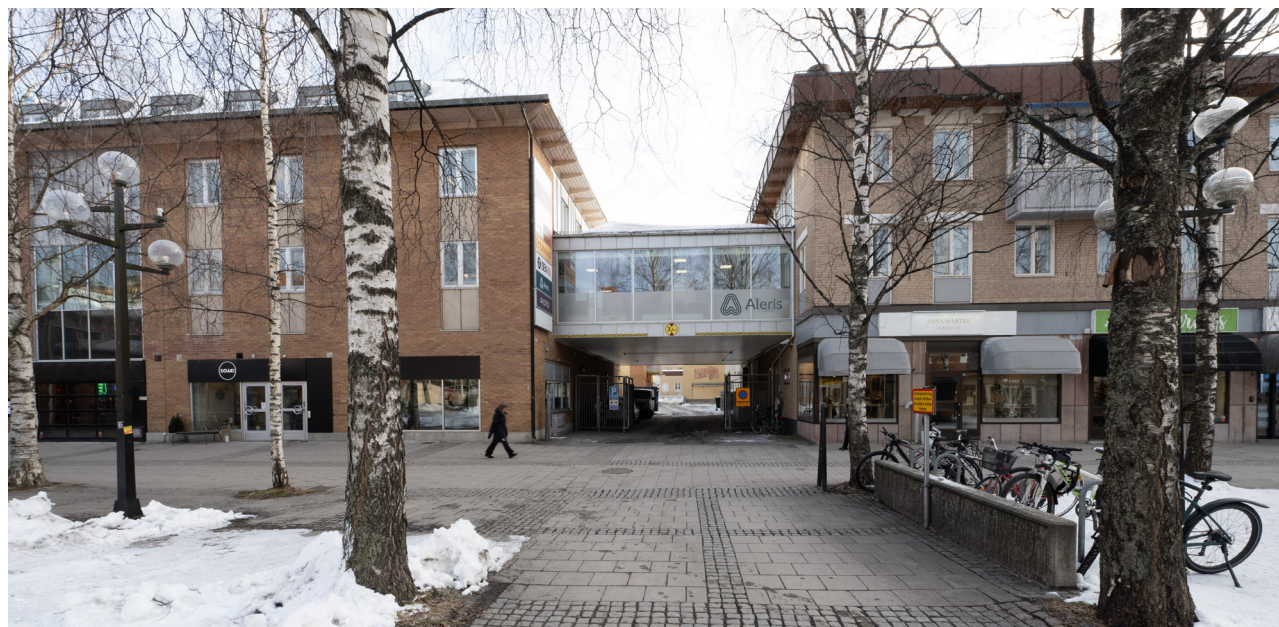
Figur 112. De två sammanlänkade byggnaderna på fastigheten Balder 8, från väster. Foto: Petter Engman/Västerbottens museum

Vid tidigt 2000-tal byggdes och utökades flera gallerior i Umeå centrum. 2011 utökades gallerian Up2 inom fastigheten Balder 8 genom sammanlänkning i våning 2 av de två byggnaderna vid Renmarkstorget. En ny uppglasad entré tillkom på Renmarkstorget 12.

Öppningen mellan de två byggnaderna är platsen för den brandgata som lades in i kvarteret i den nya rutnätsplanen 1889. Bygget av länken tar delvis hänsyn till detta avläsbara historiska drag eftersom den lämnar passagen öppen i markplan.

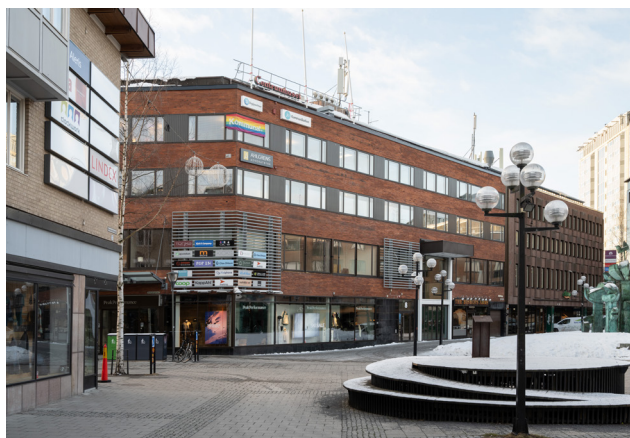
Figur 112. Centrumhusets fasad mot Renmarkstorget, 2025. Inbyggd arkad, ny entré och nya skylthållare på fasaden. Foto: Petter Engman, Västerbottens museum

Gallerian MVG omfattade från början bara Domushuset, men 2011 utökades ytan och andra våningen i Centrumhuset togs i anspråk. Detta medförde öppning av en ny entré i två våningar mot Renmarkstorget. I samband med dessa ändringar utökades även bottenvåningens yta genom att den öppna arkaden byggdes in och fick en ny glasfasad mot torget. I samma bygglov ryms nya skylthållare för byggnadens fasad, placerade i höjd med våning 2, i hörnet Kungsgatan-Renmarkstorget samt vid den nya entrén. Byggnaden hade redan enstaka skyltar på fasaden mot torget men de nya skylthållarna rymmer skyltning för samtliga verksamheter i byggnaden. Hållarna avviker från fasaden i form och kulör och försvårar avläsbarheten av byggnadens arkitektur.

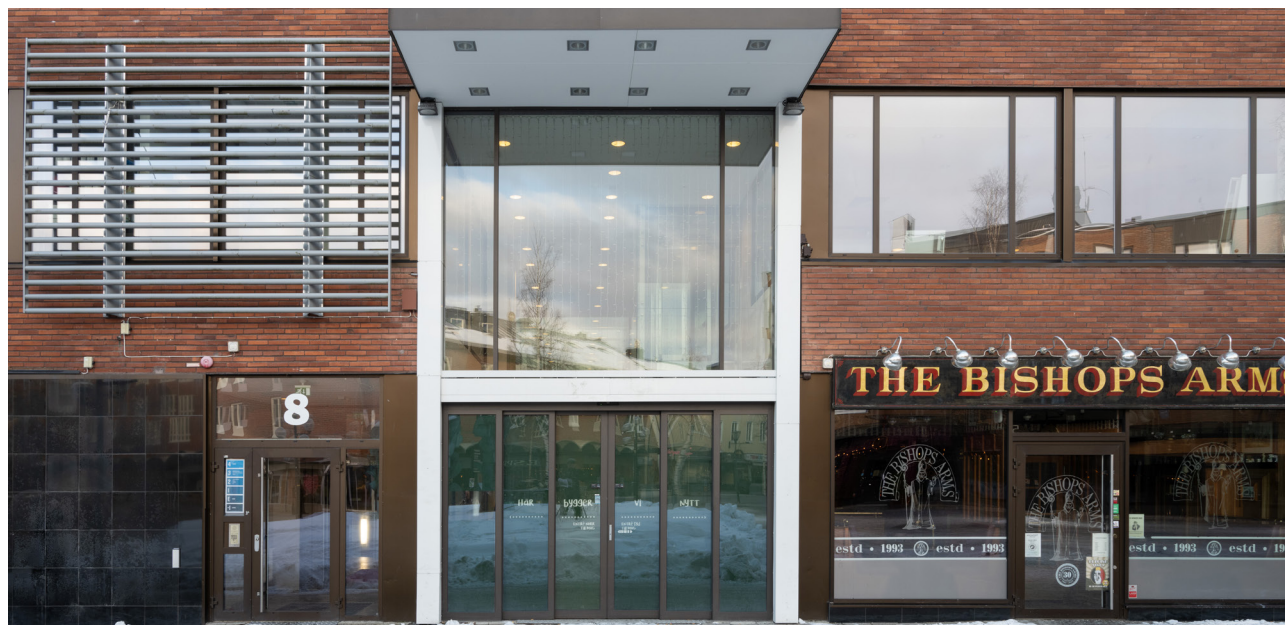
Figur 113. Gallerians uppglasade entré mot Renmarkstorget med nytt skärmtak, 2025. Till vänster skylthållare i grått. Foto: Petter Engman, Västerbottens museum

### Utökning av gallerian MVG, inglasning av arkader samt skylthållare i Odin 11, Centrumhuset, 2011

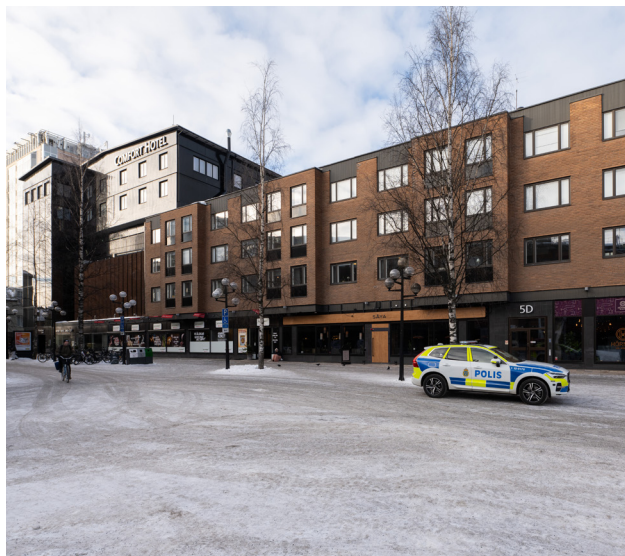
Figur 114. Kvarteret Njord från nordöst. Bottenvåningens arkad glasades in 2015. Foto: Petter Engman, Västerbottens museum

Parkeringshuset Parketten i fem våningar byggdes 2015 på med tre våningar för Comfort Hotel City. Detta krävde en ny detaljplan som medgav ett högre våningsantal än tidigare, totalt åtta våningar. Den nya detaljplanen medgav också en inglasning av bottenvåningens öppna arkad mot torget. Enligt den kulturmiljöstudie som gjordes i samband med planarbetet innebär påbyggnaden en påverkan på riksintressets värdekärna Storgatsmiljön genom centrum, i form av en skalförändring som blir mest märkbar på nära håll. För Renmarkstorgets del innebär förslaget en ändrad fasadsilhuett kring torgets södra del och en upptrappning av byggnadsskalan mot punkthuset hotell Plaza. Ändringen medför en viss ökad upplevelse av slutenhet mot omgivningen, inne på torgets södra del.

Påbyggnaden innebär också en förskjutning mot en mörkare färgskala i torgets fasadlandskap, då hotellpåbyggnadens fasader går helt i svart. Inglasningen av arkaden är utförd så att den nya fasaden slutar strax innanför det utskjutande fasadlivet vilket tar hänsyn till byggnadens karaktär, men helhetsintrycket av kvarteret är en ökad slutenhet mot torget.

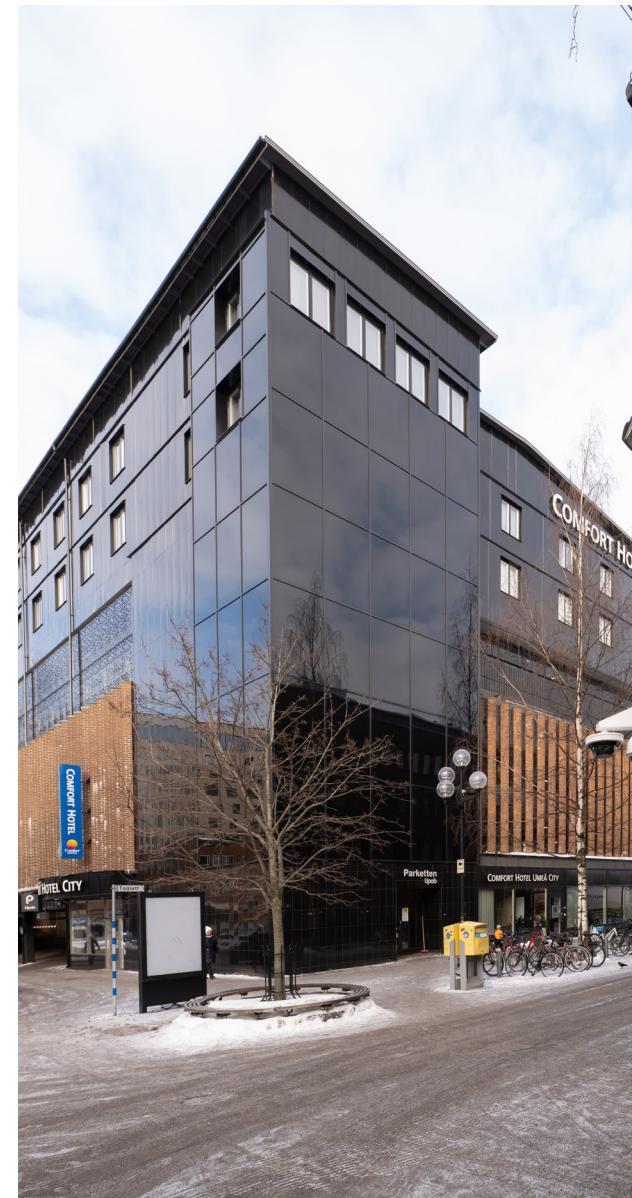
Figur 116. Hotellpåbyggnaden i kvarteret Njord, sedd från sydöst. Foto: Petter Engman, Västerbottens museum

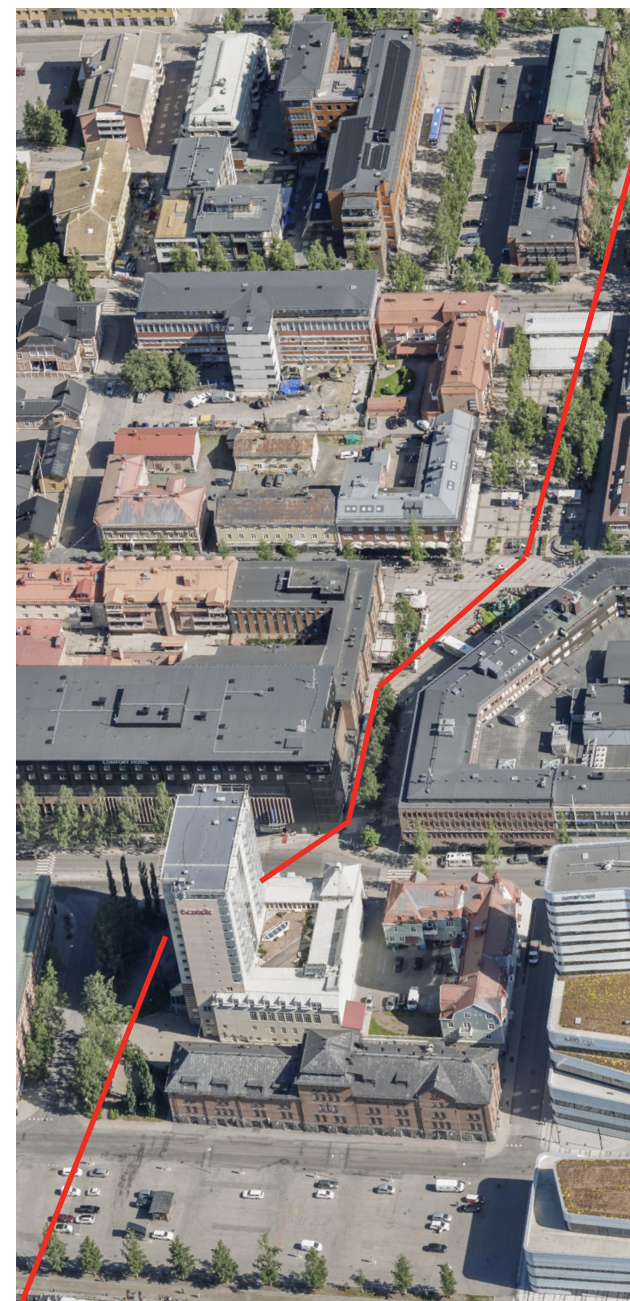
Figur 117, ovan. Utsnitt av karta, 1899 med Renmarksesplanadens sträckning som utgår från Renmarksbäckens läge. Stadsarkivet. Figur 118, th. Flygfoto över Centrala Umeå i nordlig riktning. Röd Linje, Renmarksbäckens tidigare sträckning. Opendata, Umeå kommun

Torget's sneda avgränsning mot kvarteret Odin i öster utgår från Renmarkesplanadens sträckning som i sin tur följer Renmarksbäcken. Renmarksbäcken utgjorde den västra gränsen för Umeås stadskärna. Den kulverterades 1890 för att ge plats för esplanaden. Anläggandet av esplanader är en rest från 1874-års byggnadsordning.

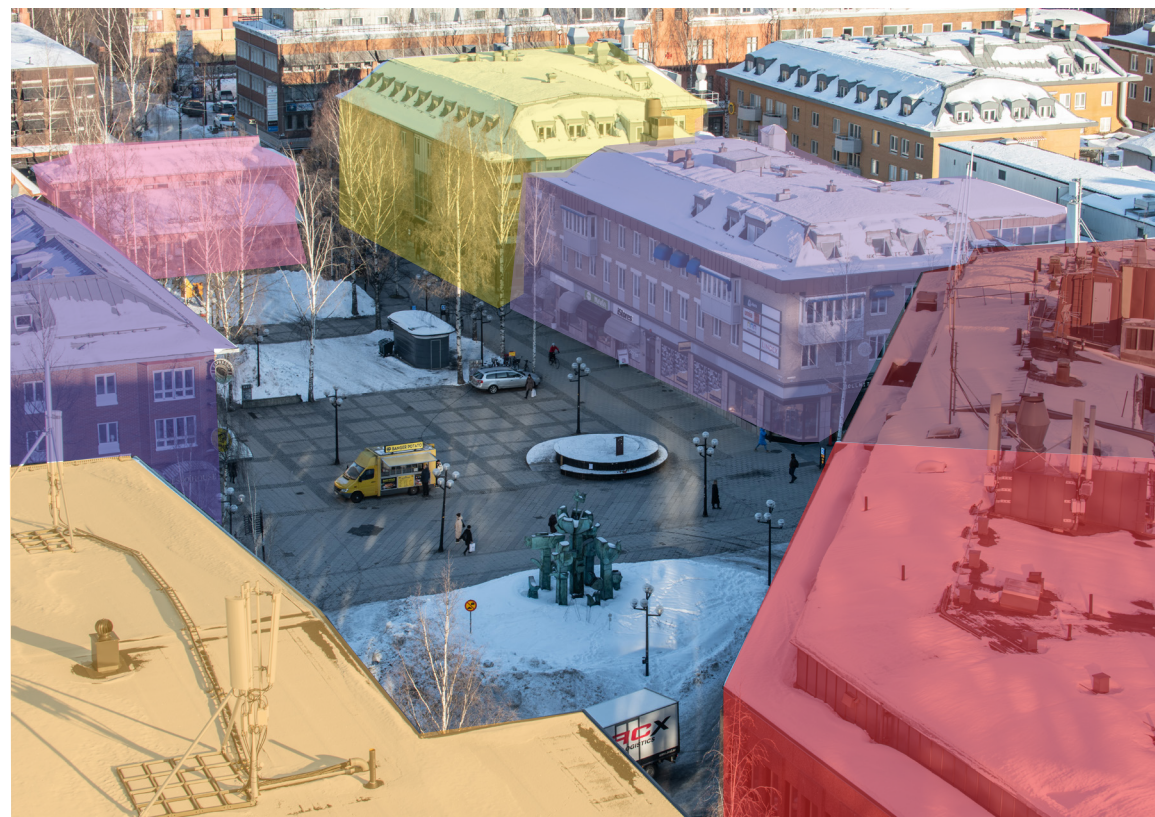
Figur 118, 119, 120. Renmarkstorgets utbyggnadsfaser illustrerade på ett flygfoto och fotografier från utvalda vyer. Flygfoto, Umeå kommun. Beskuren och bearbetad. Fotografier, Petter Engman/Västerbottens museum

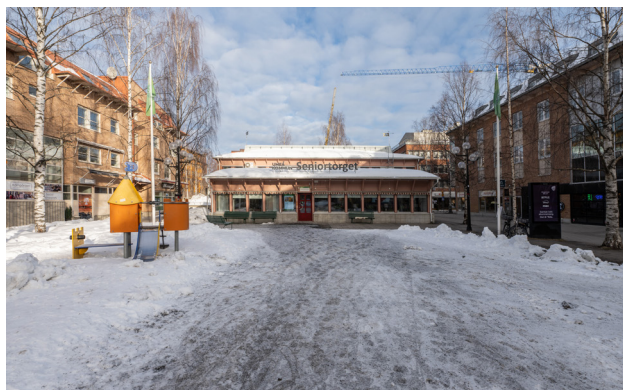
Figur 125. Stråk 1: Norra delen av Renmarkstorget, 1980-talsbebyggelse

Omfattar den norra delen av Renmarkstorget. Avgränsas i norr av Umeå 6:1, Seniortorget som i detaljplan 1984 beskrivs som en torgpaviljong. På vardera sida om byggnaden finns två passage mellan Skolgatan och Kungsgatan. Byggnadshöjden och färgskalan är sammanhållen för de byggnader som omgärdar denna del av torget. Grön struktur i form av björkar är placerade länga gångstråken, passagera i mitten av området.
