## Kulturhistorisk undersökning: Renmarkstorget

Renmarkstorget  
Umeå kommun  
Västerbottens län

Västerbottens museum

**Uppdragsverksamheten vid avdelningen för kulturmiljövård**

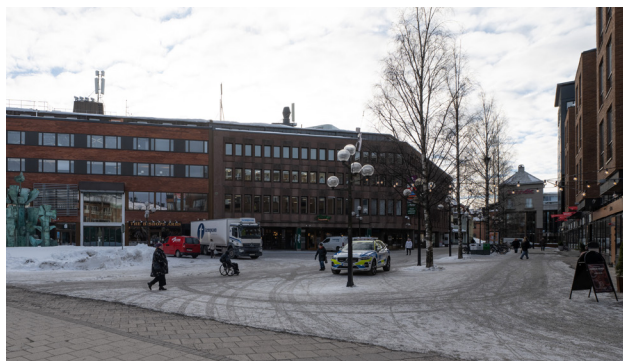
Figur 126. Stråk 2: Södra delen av Renmarkstorget, fontänskulptur och storskalig bebyggelse från 1960 och 1970-talet

Omfattar den södra delen av Renmarkstorget, samt passagen mellan fastigheterna Njord och Odin i riktning mot Storgatan. Passagen förbinder Renmarkstorget till Storgatan. Inslag av grönska utgörs av plantering runt Fontänskulpturen och träd som björkar och lönni nämnda passage. Storskalig bebyggelse omgärdar denna del av torget och det fasadmateriel som dominerar är tegel.

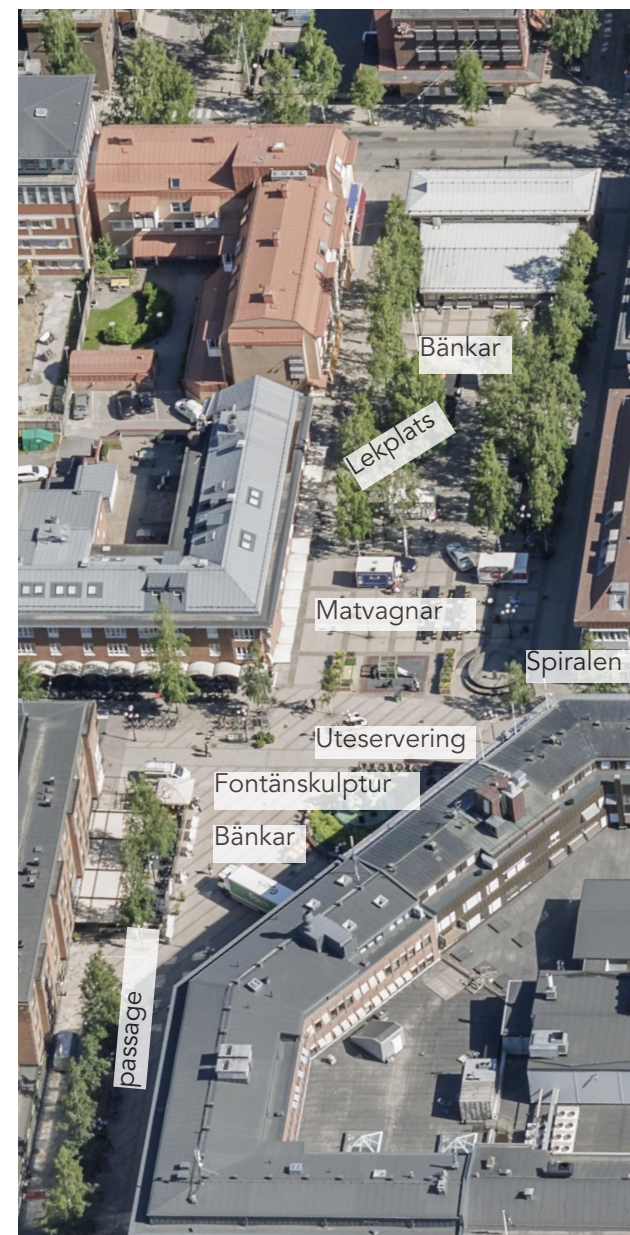
Figur 131. Flygbilden visar placering av Renmarkstorgets olika komponenter under sommarhalvåret, 2019. Uteserveringar och löv på torgets björkar. Foto: Umeå kommuns öppna data

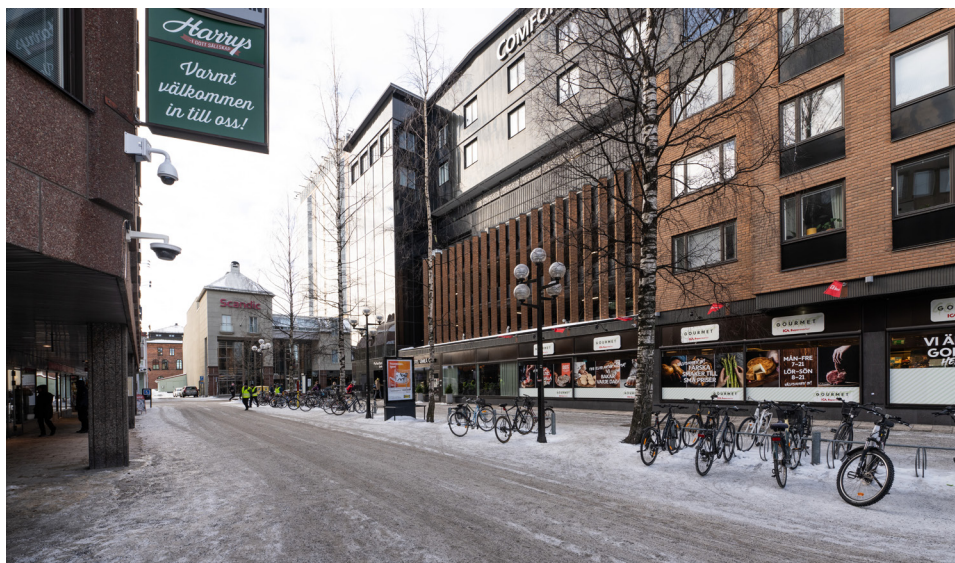
Figur 135. Passagen mellan kvarteren Odin och Norr inrymmer cykelställ, björkrad och lönn, belysning i form av Umelyktan och skyltpelare

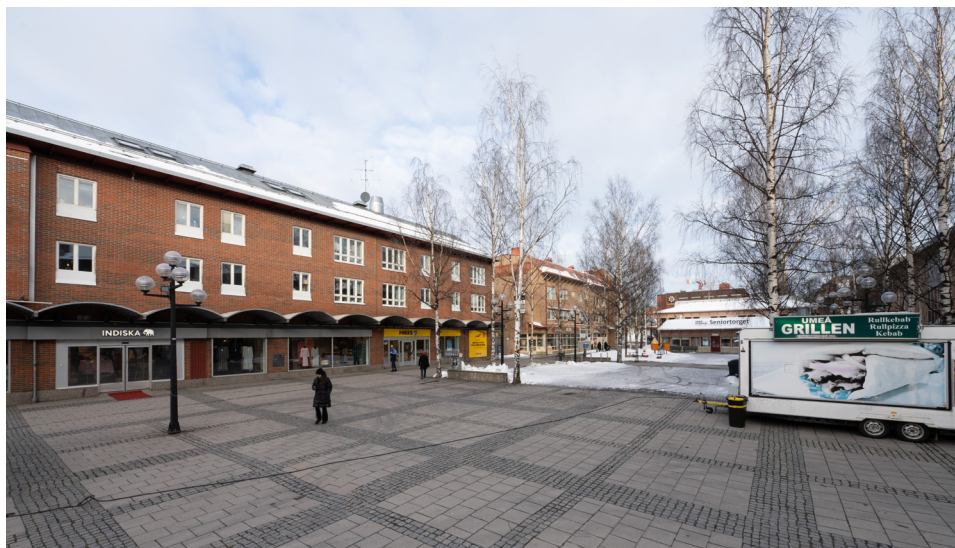
Figur 138. Norra delen av Renmarkstorget mot kvarteret Audumbla. I det folktomma torget framträder den rutiga markbeläggningen i form av smågaststen och betongplattor.

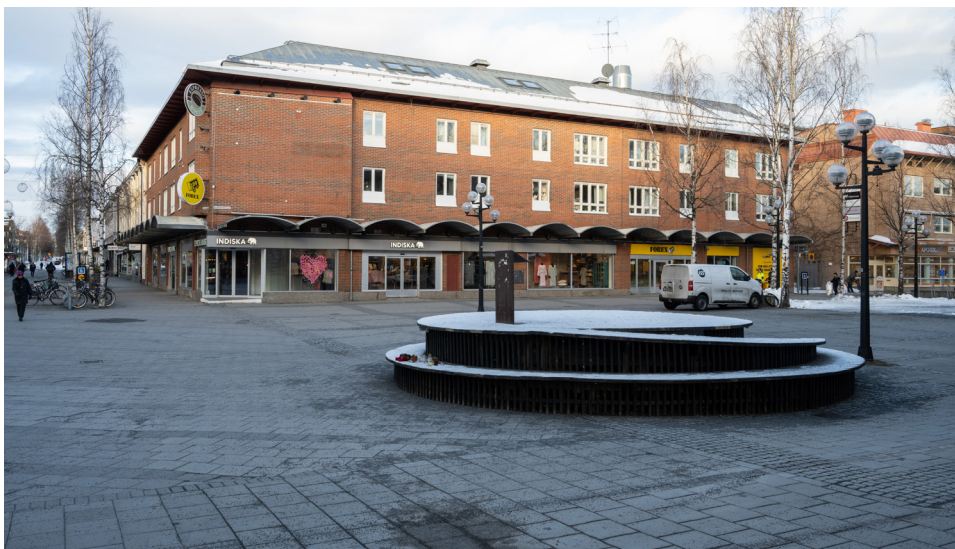
Figur 141. Spiralen är en möbel som också fungerar som sitttyta, talarstol och bjuder in till lek genom att barn kan springa upp och ner.

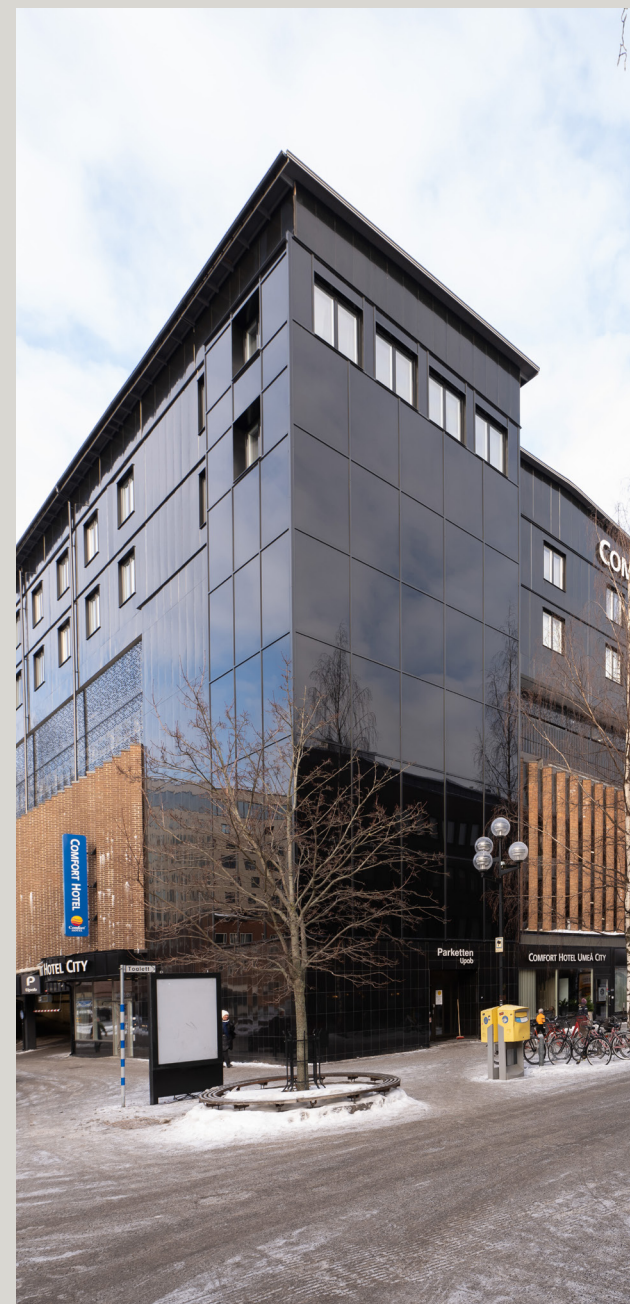
Figur 148. Inglasat parkeringshus i ett skivmaterial

Parkeringshuset är en modernistisk byggnad med uttrycksfull tegelfasad som delvis har försvunnit genom att den övertäckts med skivmaterial. Tillsammans med affärshusdelen utgör parkeringshuset en kraftfull pendang till byggnaderna i kvarteret Odin på motstående sida av Renmarkstorgets södra del, där rödbrunt tegel och betong är gemensamma drag. Påbyggnaden med hotellet har förändrat byggnadsvolymen och silhuetten mot Renmarkstorget. De svarta fasaderna bidrar till att den redan ganska mörka färgskalan kring torgets södra del ytterligare tonas ned.

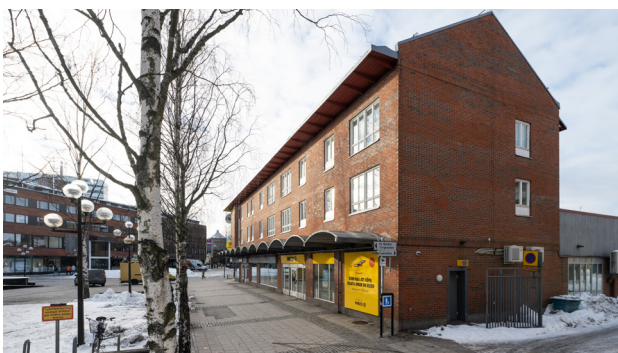
Figur 153. Fastigheten Audumbla 3, vy mot söder. Gavelparti

Vinkelbyggnad med fasader mot Renmarkstorget och Kungsgatan, sammanbyggd med nästa hus längs Kungsgatan. Tre våningar med källare. Flackt sadeltak täckt med grå falsad bandplåt samt försett med en utkragande takfot med rödmålad träpanel och synliga taktassar. Några takfönster och takkupor. Utskjutande fasadparti samt avskuret hörn i bottenvåningen i byggnadens hörn mot torget. Slät fasad av rött tegel med skiftningar i grått, med våningsavskiljande band av stående tegel på gavlarna. Vita fönster i de övre våningarna, av två varianter: stående tvålufts-fönster med mittpost samt rektangulära fönster indelade i fyra större och fyra mindre lufter med tre stående poster och en lågt placerad tvärpost. Ett vågformigt skärmtak i grå korrugerad plåt löper längs hela gatufasaderna över skyltfönster och entréer i bottenplan. Dörrpartier, portar och skyltfönsteromfattningar i aluminium. Låg sockel av betongskiva med stenbeläggning.

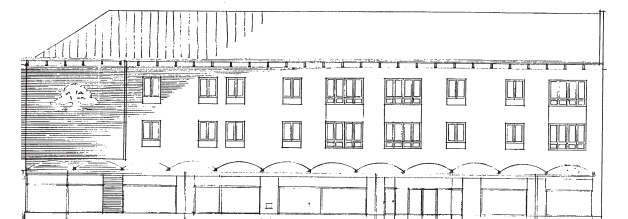
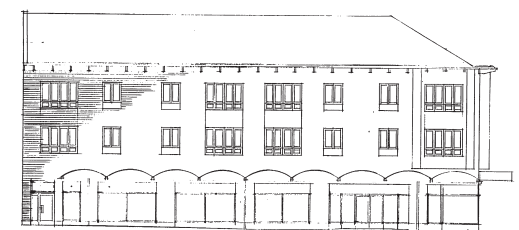
Figur 155. Ritning fasad mot Kungsgatan och Renmarkstorget, ritning 1980

FASAD MOT KUNGS GATAN

FASAD MOT RENMARKSTORGET

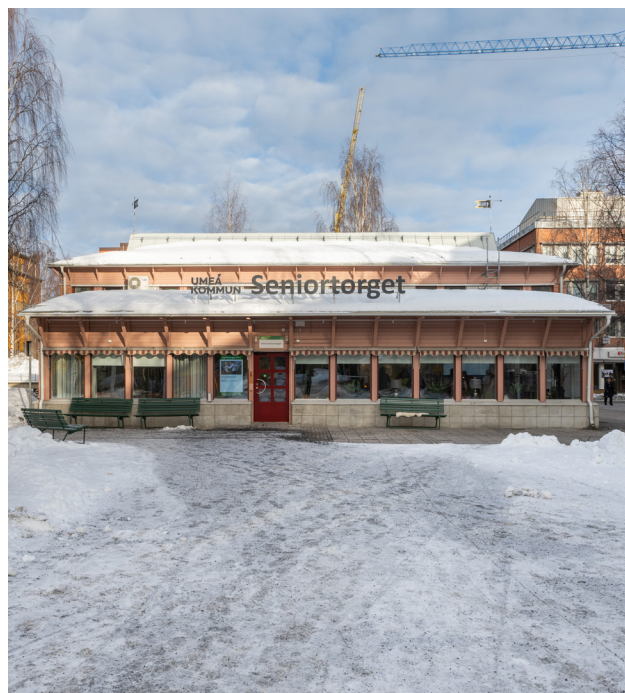
Figur 160 ovan. Umeå 6:1, fasad mot Renmarkstorget

Fristående byggnad längst i norr på Renmarkstorget. Rektangulär byggnad i två våningar med källare, med lägre, uppglasad utställningsdel på södra långsidan mot torget. Entréer mot Renmarkstorget och Skolgatan. Flackt valmat tak med en långsgående spetsig påbyggnad längsnocken som i var ände har vimplar i svart smide med text UMEÅ samt 1984. Pulpettak på utställningsdelen. Taken är täckta med ljus grå falsad bandplåt och takfoten vilar på konsoler av trä, fästa på ett horisontellt parti av liggande fasspontpanel som löper längs takfoten. Skärmtak av grå bandplåt över entrén mot Skolgatan. Den rektangulära delen har fasad av ljusrött tegel med vertikala mönstermurade fält på gavlarna, och den envåninga delen har fasad av stående och liggande träpanel. Alla trädelar är målade i en varm, grårosa kulör. Engelskt röda portar och fönster i varierande former och storlekar; ett återkommande drag är stående fönster avdelade med en tvärpost i nedre delen. Utställningsdelen är uppglasad med stora fönster runt om. Mycket låg betongsockel på den höga delen. På den låga delen kvadratiska betongplattor upp till fönstrens underkant.

Postmodernistisk byggnad i blandade material och kreativt utformade detaljer. Har den för Umeås 1980-talsarkitektur typiska utskjutande

takfoten av trä med synliga taktassar. Tidstypisk färgsättning med ljusrött tegel och detaljer i engelskt rött i olika toner från fönstrens mörka till träfasadens vitblandade ljusa.

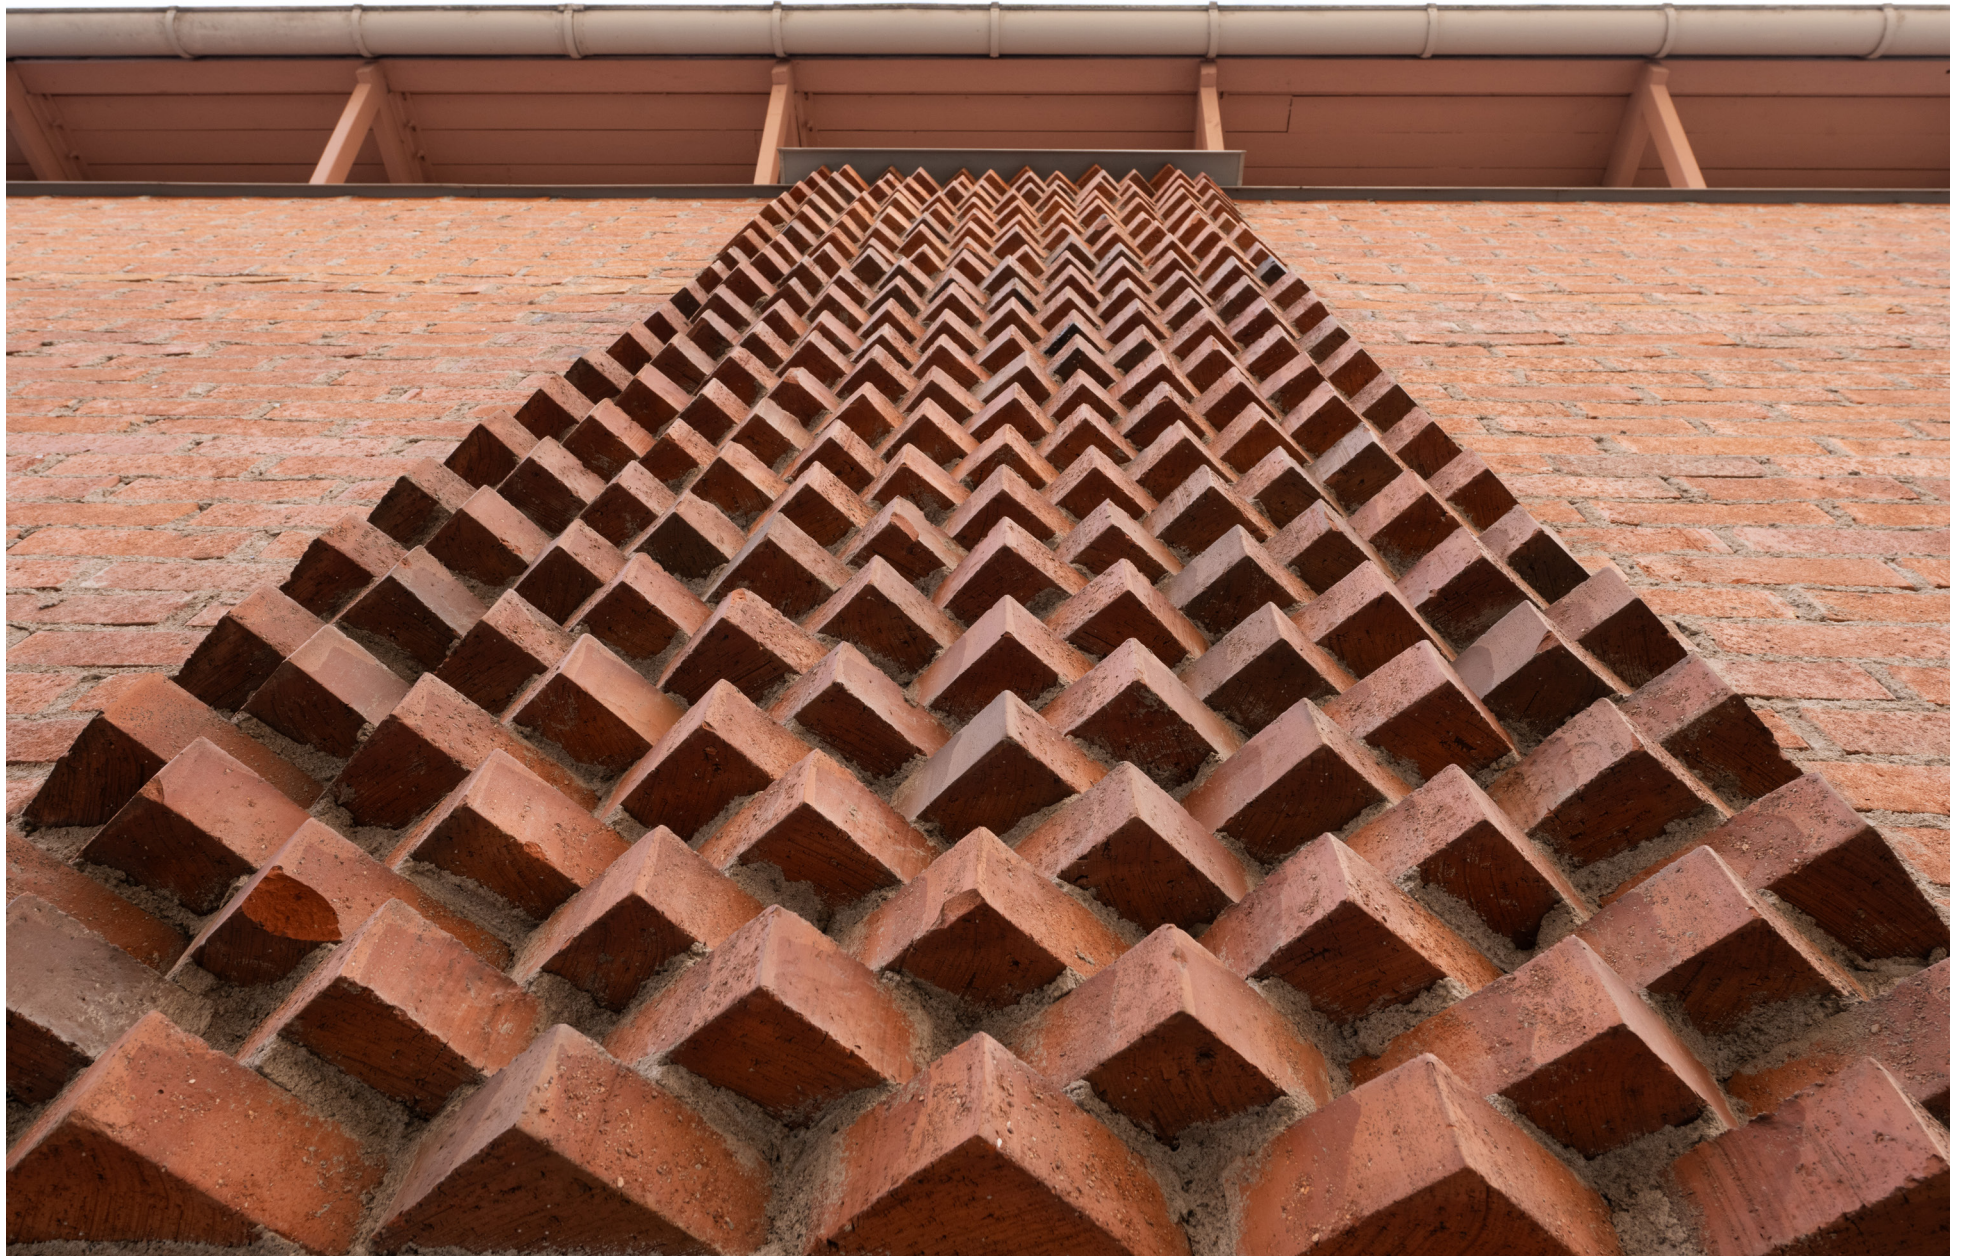
Figur 164. Umeå 6:1, dekorativt fasadparti vid Seniortorget's östra gavel. Foto: Petter Engman/Västerbottens museum

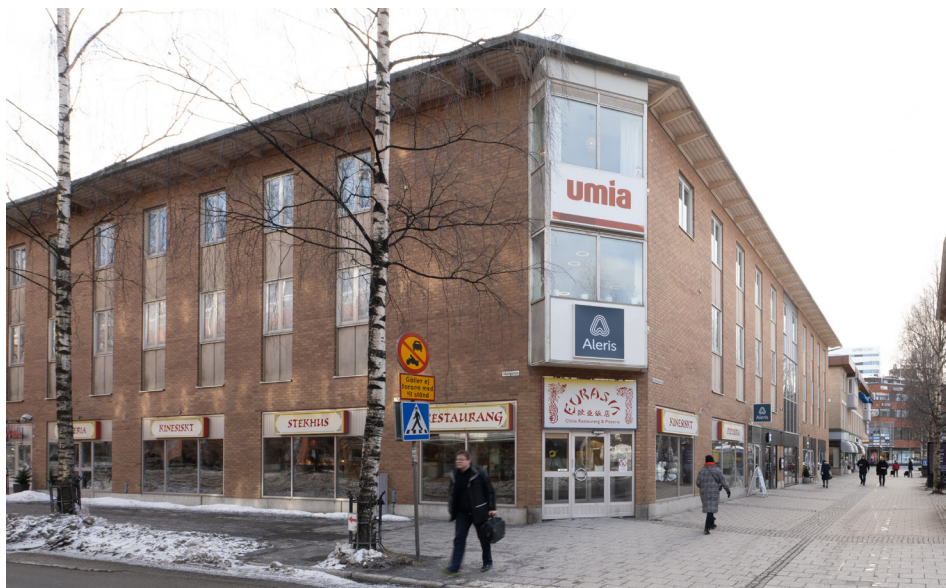
Figur 165. Balder 8, fotograferat från Skolgatan

Vinkelbyggnad med fasader mot Renmarkstorget och Skolgatan, sammanbyggd med grannhuset vid Renmarkstorget via länk i våning 2. Tre våningar med källare och inredd vindsvåning. Valmat mansardtak täckt med grå falsad bandplåt. Takkupor mot Renmarkstorget och Skolgatan. Utkragande takfot med träpanel och synliga taktassar av trä. Avskuret hörn mot Skolgatan med burspråk i våning 2–3. Fasad av gult tegel som skiftar i rödbrunt. Symmetriskt uppbyggd fasad med regelbunden fönsterplacering. Stående tvålufts-fönster som binds samman vertikalt genom fält av skivmaterial, det vertikala motivet förstärks genom att takfönstren linjerar med underliggande fönster. Senare ändring med uppglasat parti i mitten av fasaden mot Renmarkstorget. Portar, fönsteromfattningar och fönster av ofärgad aluminium. Låg sockel av betong. Skyltning i hörnet mot torget

Kompakt byggnadsvolym som lättas upp genom det avskurna hörnet med burspråk samt det valmade taket med tids- och Umeåtypisk utkragande takfot. Symmetriskt uppbyggd fasad i för tiden vanliga ljusa kulörer.

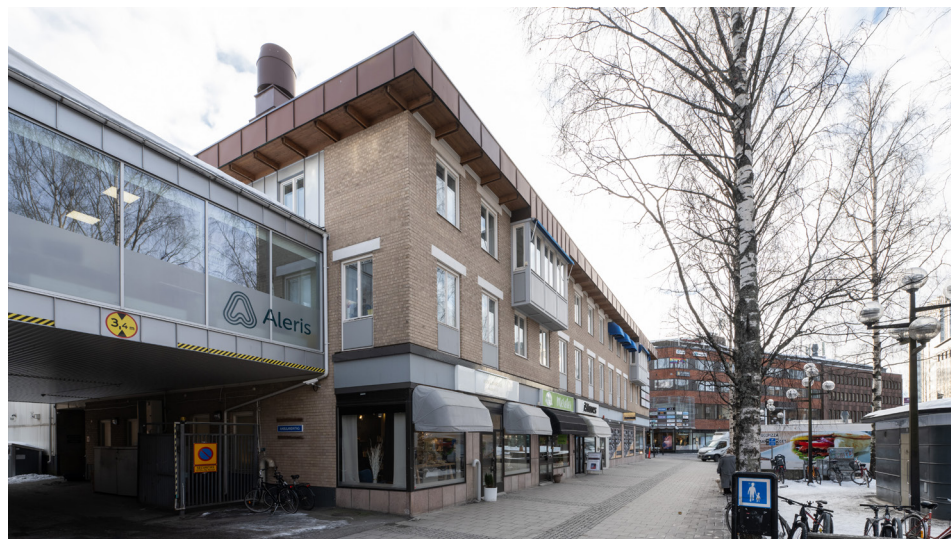
Figur 169. Balder 8

Byggnad med fasader mot Renmarkstorget och Kungsgatan, sammanbyggd med grannhuset vid Renmarkstorget via länk i våning 2. Uppdelad i en högre och en lägre volym, den högre i tre våningar och inredd vindsvåning med fasader mot Renmarkstorget och Kungsgatan, och den lägre i två våningar med fasad mot Kungsgatan. Källare. Valmat tak täckt med brun bandplåt. Utkragande takfot av brunbetsat trä med synliga taktassar, med ett utvändigt brett band av vertikal brun falsad plåt. Asymmetriskt placerade takkupor. Fasad av gråbeige tegel i de övre våningarna, bottenvåningens fasad av stående skivor av rödbrun jämtländsk kalksten, ned till mark. Jämna rader av symmetriskt placerade vita tvåluftsfönster bryts av små burspråk med tre fönsters bredd. Burspråken samt fasadfält under fönstren i mellanvåningen är täckta med bröstningsplåtar av målad aluminium. Portar och skyltfönsteromfattningar av brun eloxerad aluminium, samt ofärgad aluminium. Den lägre delen mot Kungsgatan har i övre våningen fasad av varmt rosa liggande fasspontpanel, i bottenvåningen rödbrun jämtländsk kalksten.

Modernistisk byggnad med relativt stramt uppbyggd fasad i ljusa material och kulörer. Fasadpartier av naturmaterial som trä och kalksten. Rätvinkliga detaljer såsom burspråk och en inbyggd variant av den utskjutande trätakfoten med synliga taktassar.

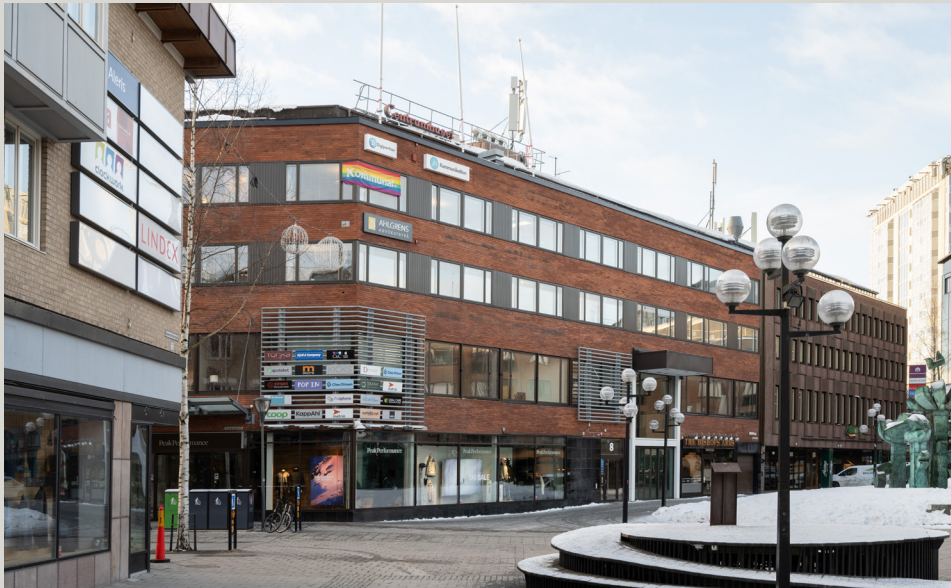
Figur 172. Odin 11, fasad mot Renmarkstorget

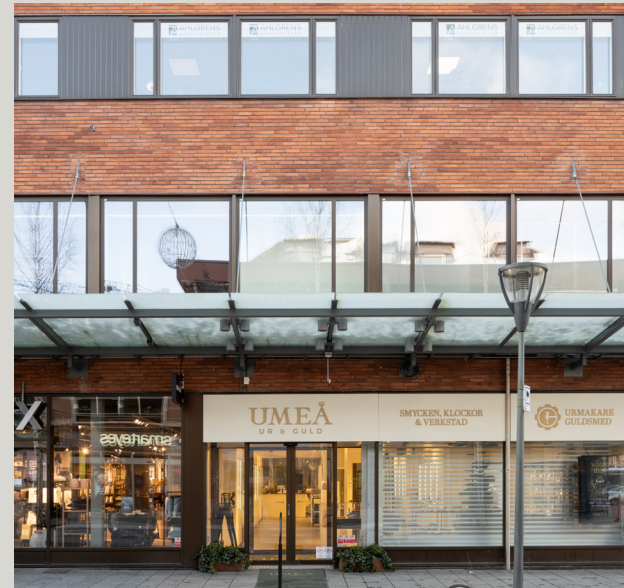
Figur 173. Odin 11, entréparti.

Vinkelbyggnad med fasader mot Renmarkstorget och Kungsgatan, sammanbyggd med grannhusen på båda sidor. Fyra våningar med källare. Byggnadsvolym vars yttre höga del sträcker sig längs två sidor av fastigheten, medan de två nedersta våningarna täcker hela fastighetens yta. Indragen vindsvåning med tak av kopparplåt. Takfot saknas. Neonskylt "Centrumhuset" på taket. De två nedersta våningarna har högre takhöjd än de två översta. Fasad av rött tegel. Fönstren är placerade i fönsterband som sträcker sig längs hela fasaden, där fönstren flankeras av partier av korrugerad kopparplåt. Portar och skyltfönsteromfattningar i bottenvåningen är av bruneloxerad aluminium. Skärmtak över bottenvåningen mot Kungsgatan samt över entrén mot Renmarkstorget. Låg sockel av blankt svart stenmaterial.

Kompakt byggnadsvolym utan takfot och med tunn fasadrelief. Fönsterband som förstärker det horisontella motivet. Inbyggnaden av arkaden med pelargång och indragen butiksfasad i bottenvåningen har skapat ett förändrat uttryck med ökad slutenhet mot torget. Omfattande tillägg i form av skylthållare, skyltning, skärmtak osv försvårar avläsbarheten av den ursprungligen sparsmakade fasaden.

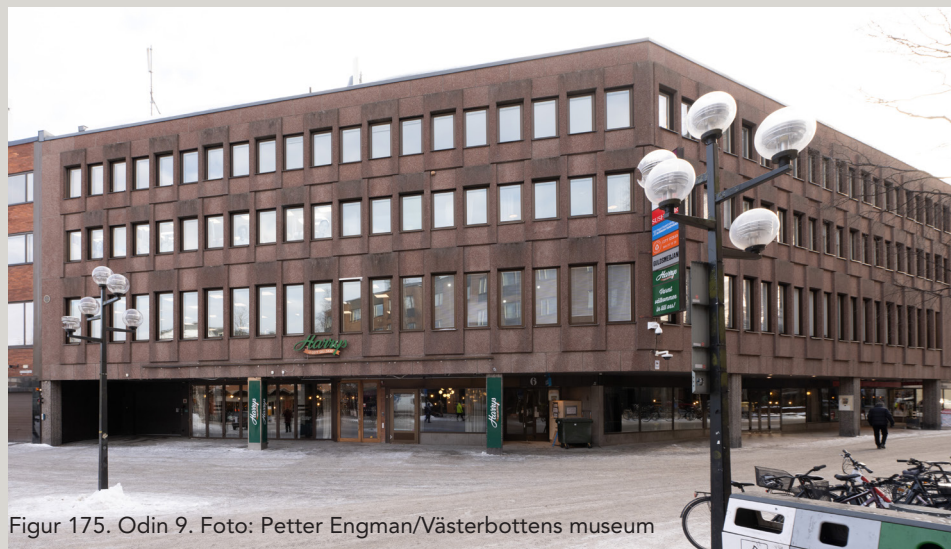
Figur 175. Odin 9. Foto: Petter Engman/Västerbottens museum

Byggnadsvolym med fasader mot Renmarkstorget och Storgatan, sammanbyggd med grannhusen åt båda sidor. Fyra våningar med källare. Den yttre höga delen sträcker sig längs tre sidor av fastigheten, medan de två nedersta våningarna täcker hela fastighetens yta. Indragen vindsvåning med plats för maskinrum och ventilation samt förråd. Takfot saknas. Tak täckt med svart plåt. Fasad uppbyggd av betongskivor i olika tjocklek med stenbeläggning i en rödbrun ton. Jämna rader av bruna stående enluftsfinster. Arkad i bottenvåningen mot Renmarkstorget med indragen fasad och kvadratiske pelare av betong med struktur av vertikala ränder och stenbeläggning i ljusare ton än fasadens. Skärmtak av koppar över bottenvåningen mot Storgatan. Indragen entré i hörnet mot Renmarkstorget. Portar och skyltfönsteromfattningar i bottenvåningen är av brunloxerad aluminium. Låg sockel av betong. Skylthållare i hörnet av fasaden

Byggnadens arkitektur är modernistisk mot brutalistisk med kompakta, kantiga volymer och grovhuggna betongelement. Fasadens betongskivor i olika tjocklek skapar dock en levande, rytmisk fasadrelief som tar upp ljus och skugga på ett spännande sätt. Även arkaden i bottenvåningen bidrar till att lätta upp byggnadens i övrigt tunga intryck. Välbevarat ursprungligt utförande och karaktär.

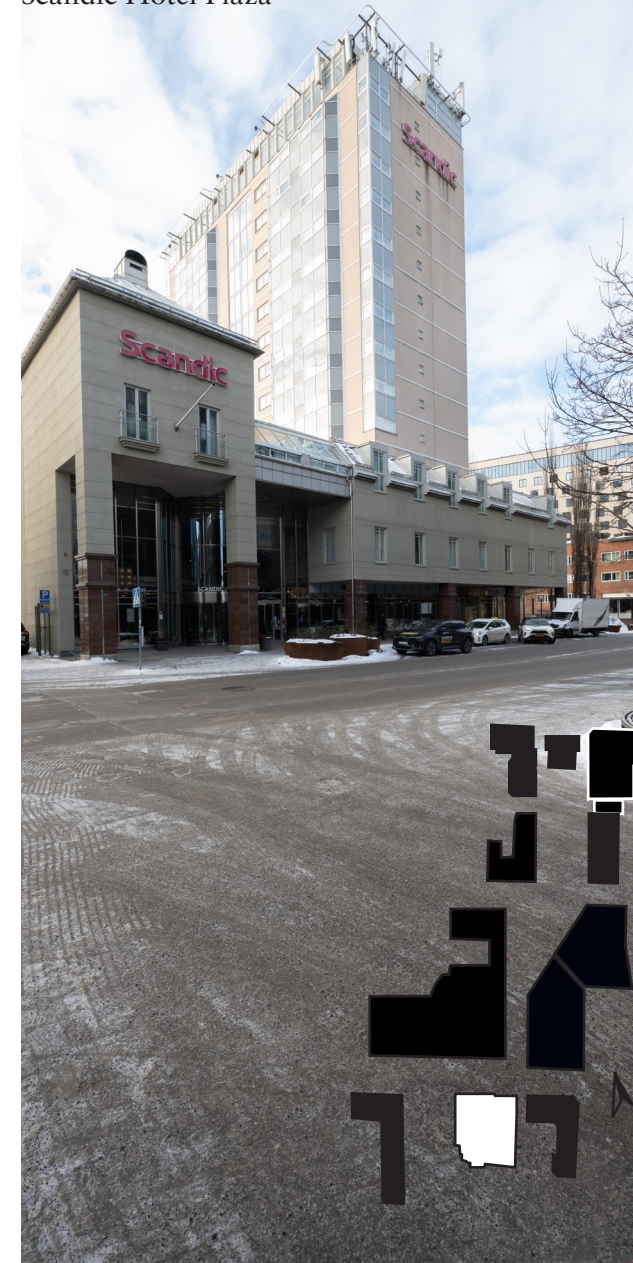
Figur 181. Brage 7, fotat från passagen vid Renmarkstorget.  
Figur 182. illustration i bild. Placering Brage 7.

Fristående hotellbyggnad i två sammanbyggda volymer, en låg del och en hög del i form av ett punkthus i 15 våningar. Entré och foajé mot Storgatan och en glasad vinterträdgård mot den angränsande parken vid Renmarksplanaden. Varierande takformer, taken är täckta med omålad falsad bandplåt. Fasaden är uppbyggd av flera material; ljusbeigebetong, rödbrun natursten, ofärgat och grönt aluminium samt glas. Varierande fönsterformer; smala stående tvålufts-fönster och takkupor mot Storgatan, kvadratiska fönster och fönsterband i punkthushotellet. Indragen bottenvåning och arkad längs Storgatan. Färgsättning i ljusa kulörer med accenter i grönt. Interiören har inslag av art deco med blanka metallister och speglar blandat med olika stenmaterial. I hotellfoajén finns Stig Lindbergs väggrelief "Ikaros flykt" som skänktes av familjen Modig i samband med hotellbygget. Foajéns takhöjd ska ha anpassats efter konstverket.

Det andra höghuset i Umeå centrum efter Thulehuset, mycket omdebatterat när det byggdes. Märkesbyggnad och blickfång i stadens fasad mot älven. Postmodernistisk arkitektur av hög kvalitet med många välarbetade detaljer och material, tidstypisk färgsättning.
