# PM

Uppdragsnummer: 30051482

Uppdrag: Kolbäcken 2022

Kund: Umeå kommun

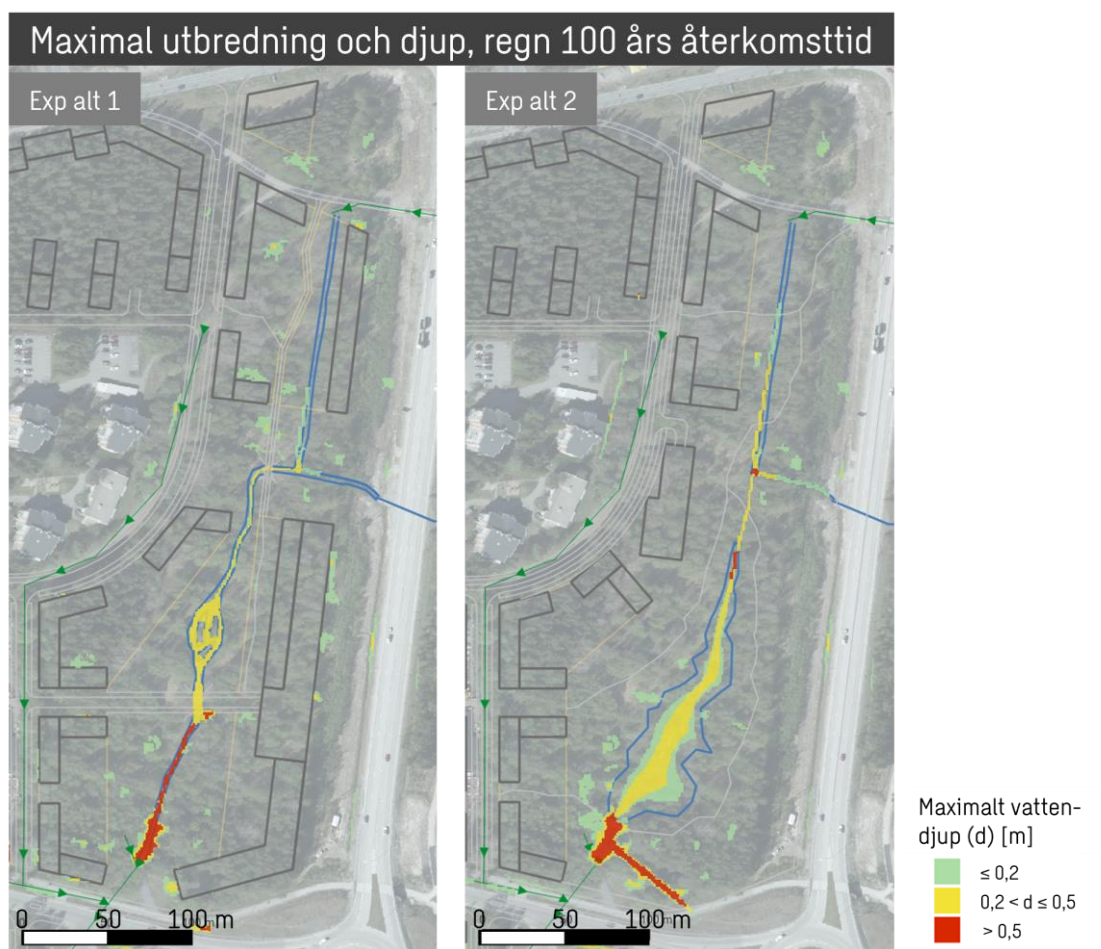
Beräkningarna visade att det vid regn med 100 års återkomsttid inte föreligger någon risk för ytöversvämning inom området. Kulvertintaget och kulverten har tillräcklig kapacitet för att avleda ett regn med 100 års återkomsttid utan risk för skador på planerad bebyggelse inom utredningsområdet. Detta förutsätter dock att kulvertintaget fungerar normalt. Figur 5 visar vattnets maximala utbredning och djup vid regn med 100 års återkomsttid.

Figur 5 Vattnets beräknade maximala utbredning och djup vid regn med 100 års återkomsttid för exploatering alternativ 1 och 2. Ortofoto: Lantmäteriet.

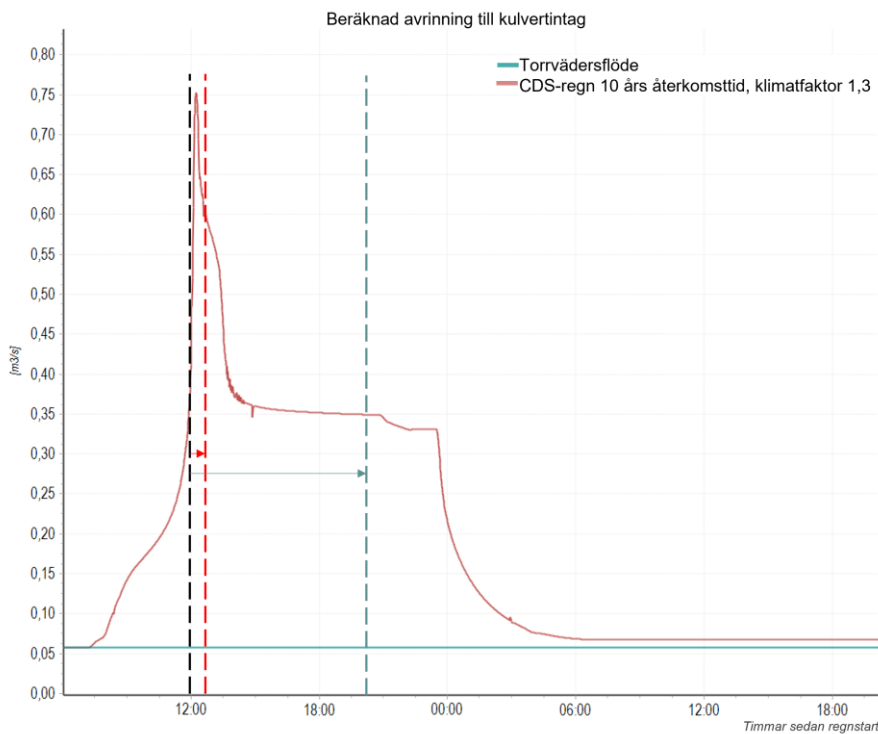
För alternativ 1 beräknades tiden från det att kulverten blockerats till det att skada uppstår till ca 12 h vid alternativ 1 (Figur 6) vid torrvädersflöde. Vid regn

med 10 års återkomsttid beräknades tiden till 1 h, om kulverten blockeras under den kraftigaste flödestoppen (Figur 6). Vid alternativ 2 kommer ingen skada uppstå, tack vare att bebyggelsen i väster står på upphöjd mark, samt att bebyggelse saknas i öster (Figur 7).

Figur 6. Beräknad avrinning till kulvertintaget, vid torrvädersflöde samt vid regn med 10 års återkomsttid. Streckade linjer anger tid från inloppsblockering till risk för skada på byggnader (alternativ 1).

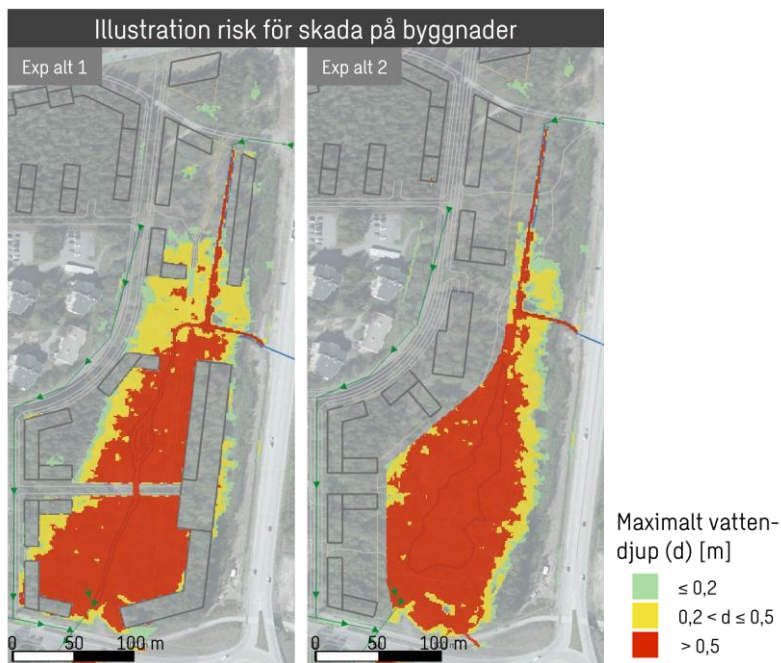
Figur 7. Illustration av vattendjup och för känsligheten för skada på byggnader, alternativ 1 och 2. I alternativ 1 behålls befintliga marknivåer. I alternativ 2 höjs marken i västra delen med ca 1-3 m.

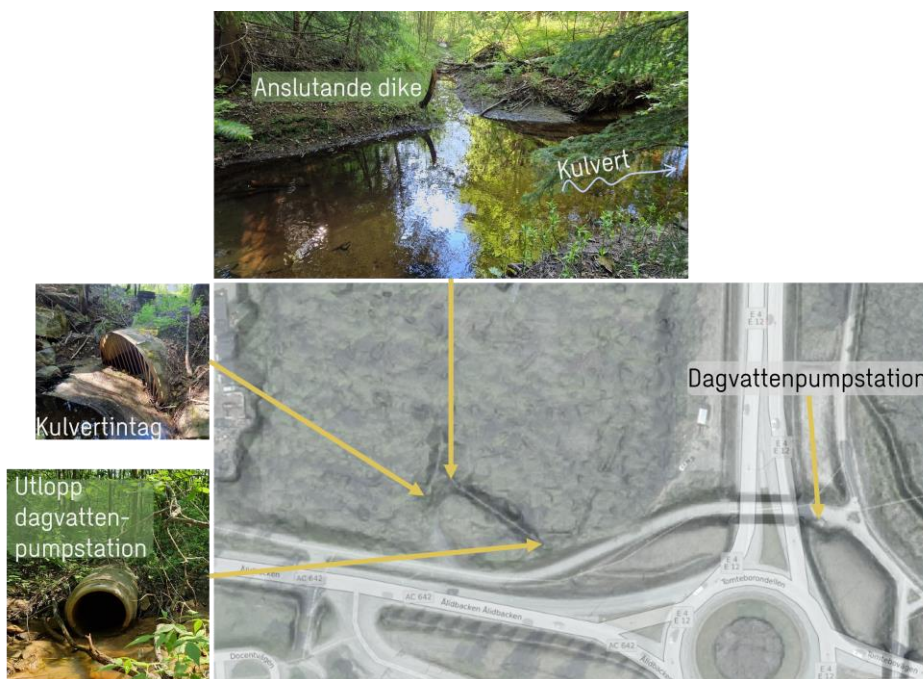
Strax uppströms inloppet till kulverten ansluter ett dike från sydost till Kolbäcken (Figur 8). Det diket leder bland annat dagvattnet som pumpas från pumpstationen vid gc-underfarten. Kapacitet och upptagningsområde för dagvattenpumpstationen har inte utretts inom ramen för det här uppdraget, men det är viktigt att ta med dess funktionalitet vidare i arbetet med detaljplanens utformning.

Figur 8. Översikt lokalisering av befintlig dagvattenpumpstation med utlopp och dike som ansluter till Kolbäcken.

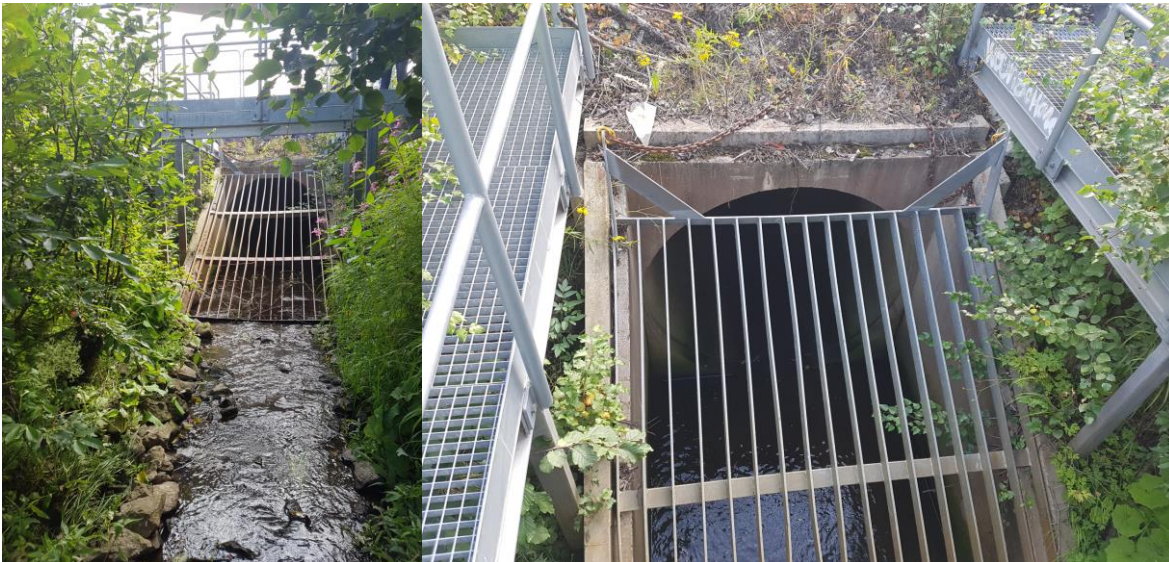
Figur 11 visar ett exempel på ett sluttande intagsgaller som är förberett för att kunna resas genom att lyftas bort med hjälp av en hjullastare.

Figur 11. Exempel på ett sluttande intagsgaller, förberett för att kunna lyftas upp vid rensning.  
Bilder: Sweco.

För att undvika att en vall byggs upp vid inloppet bör gallret bytas ut mot ett med mindre risk för blockering. Gallret ska ha stor area och vara sluttande på så sätt att grenar och skräp lyfts på vattenytan längs med gallret, i stället för att som idag pressas mot gallret. Gallret bör om möjligt utformas så att grenar och skräp styrs åt sidan av vattenflödet.
