RAPPORT GEOTEKNIK  
KOMPLETTERANDE UNDERSÖKNING  
DEL AV KLUBBEN 3:1, YTTERSJÖ

UPPDRAG 289693, Yttersjö Geoteknik  
Titel på rapport: Kompletterande undersökning, del av Klubben 3:1, Yttersjö  
Status: Slutrapport  
Datum: 2019-06-10

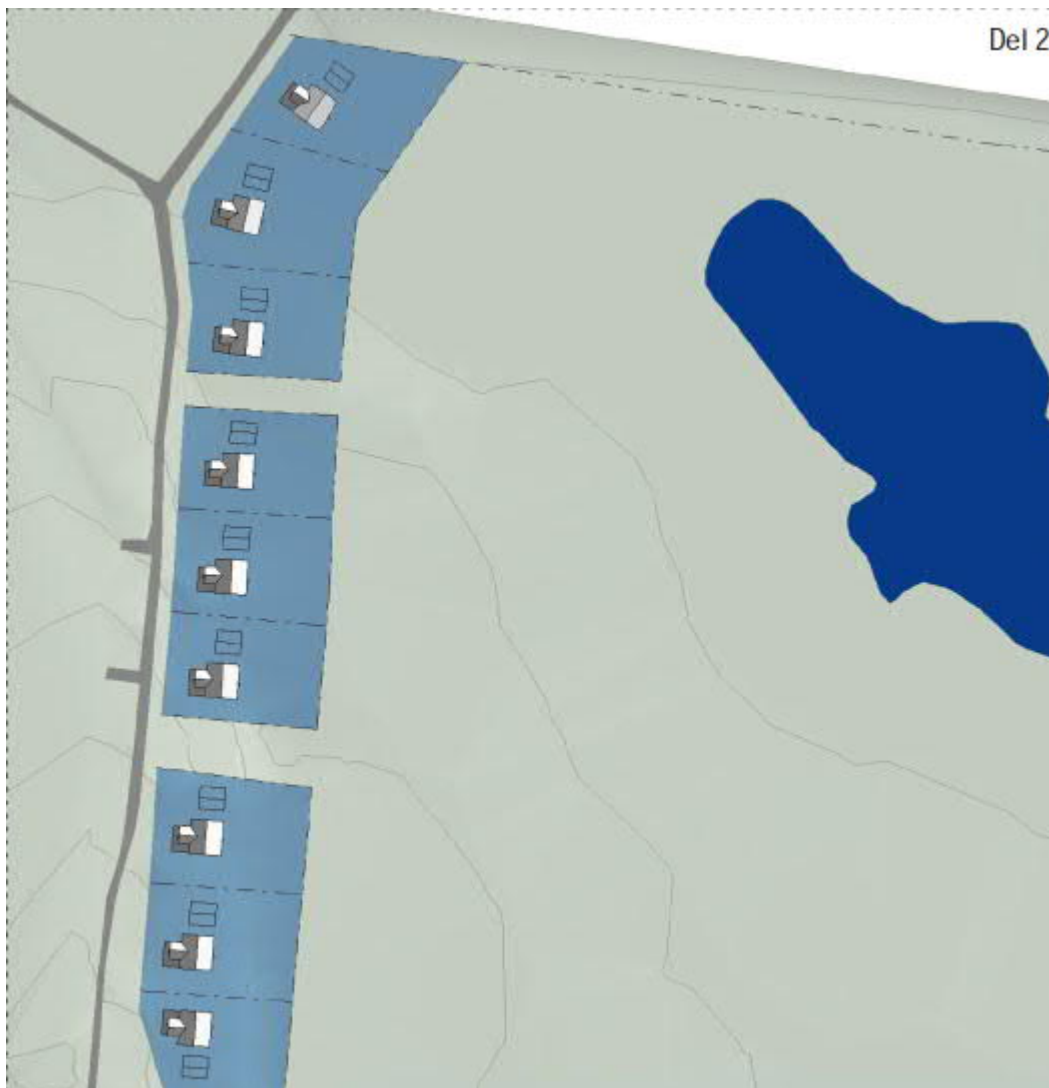
Planerad bebyggelse är ett tomtområde med villor, se Figur 2.

Figur 2: Föreslagen indelning av tomter

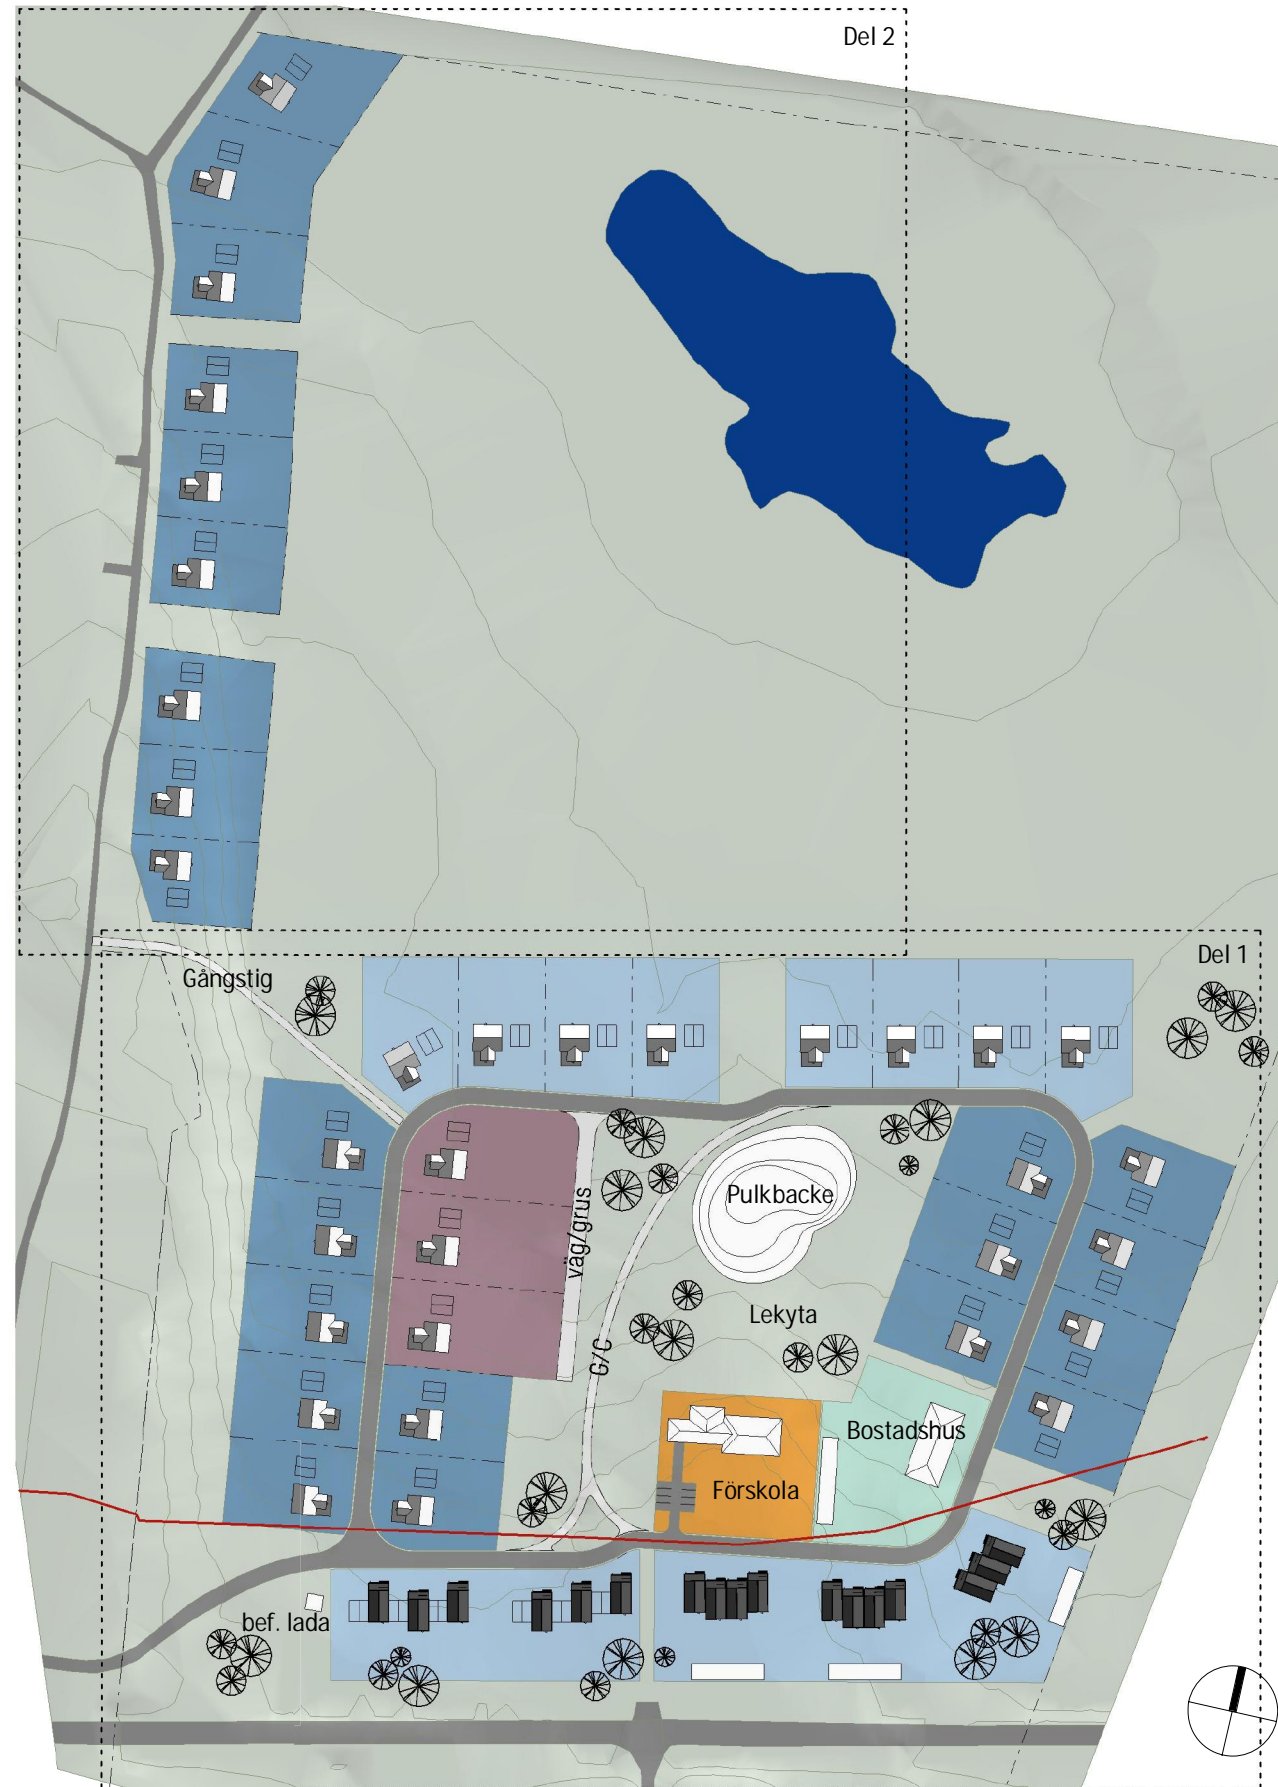
**TOMTINDELNING**  
**FÖRSLAG DEL 1 + DEL 2**

- 31 tomter villa á 1300-1500 kvm
- 3 tomter villa/verksamhet á 1800 kvm
- 6 kedjehus á 120 kvm + carport/garage
- 11 radhus á 120 kvm + carport
- 1 flerbostadshus 6 lgh + carport - 650 kvm BTA
- 1 tomt förskola (2 avd.) 2 650 kvm

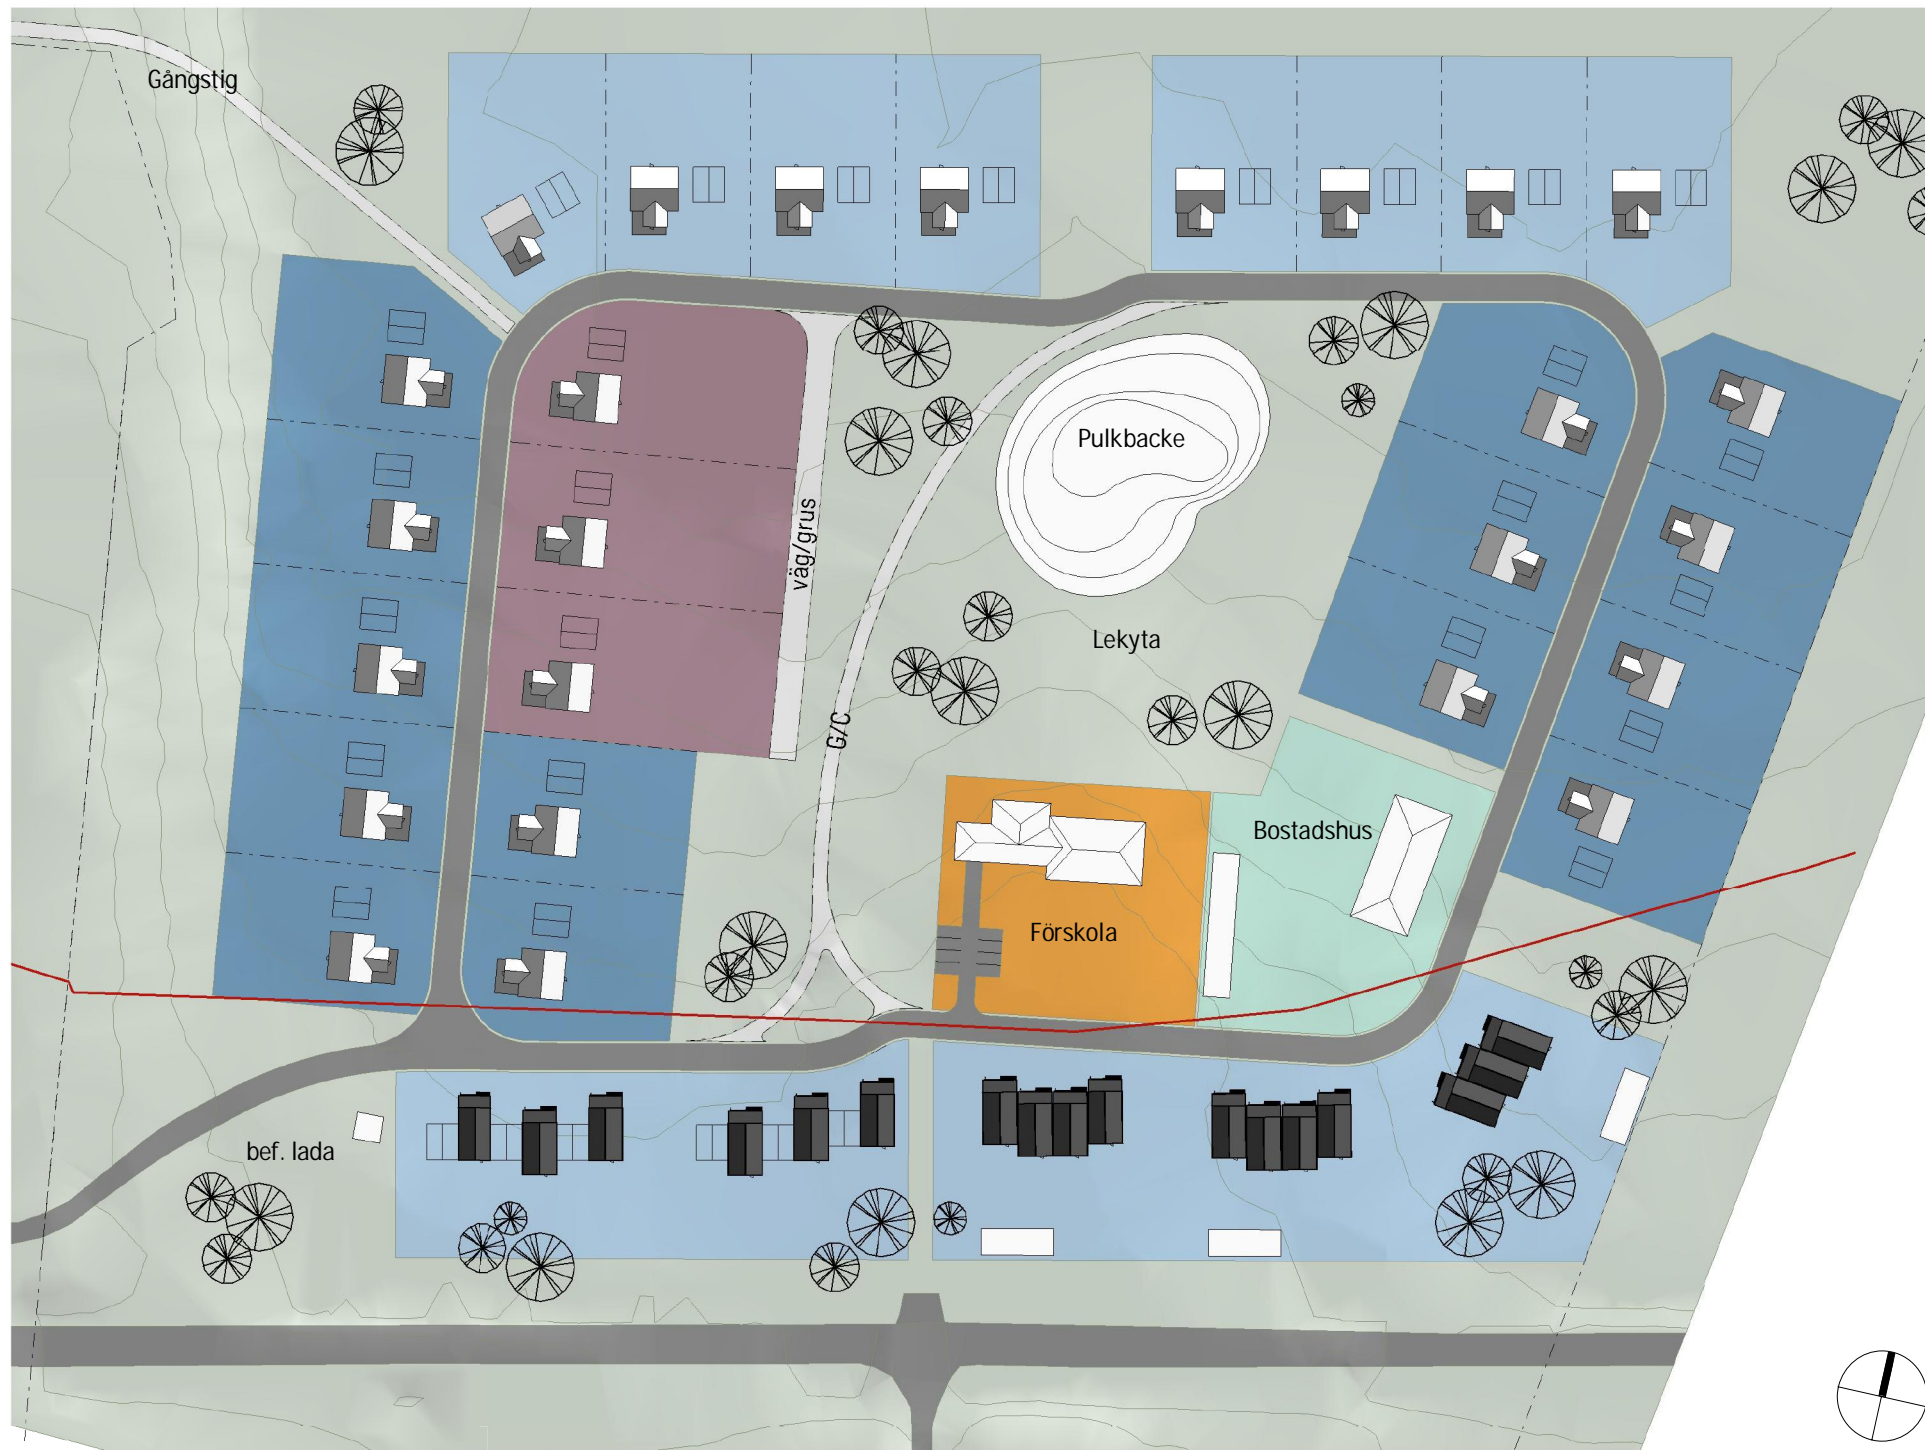
**TOMTINDELNING  
FÖRSLAG DEL 1**

- 22 tomter villa á 1300-1500 kvm
- 3 tomter villa/verksamhet á 1800 kvm
- 6 kedjehus á 120 kvm + carport/garage
- 11 radhus á 120 kvm + carport
- 1 flerbostadshus 6 lgh + carport - 650 kvm BTA
- 1 tomt förskola (2 avd.) 2 650 kvm

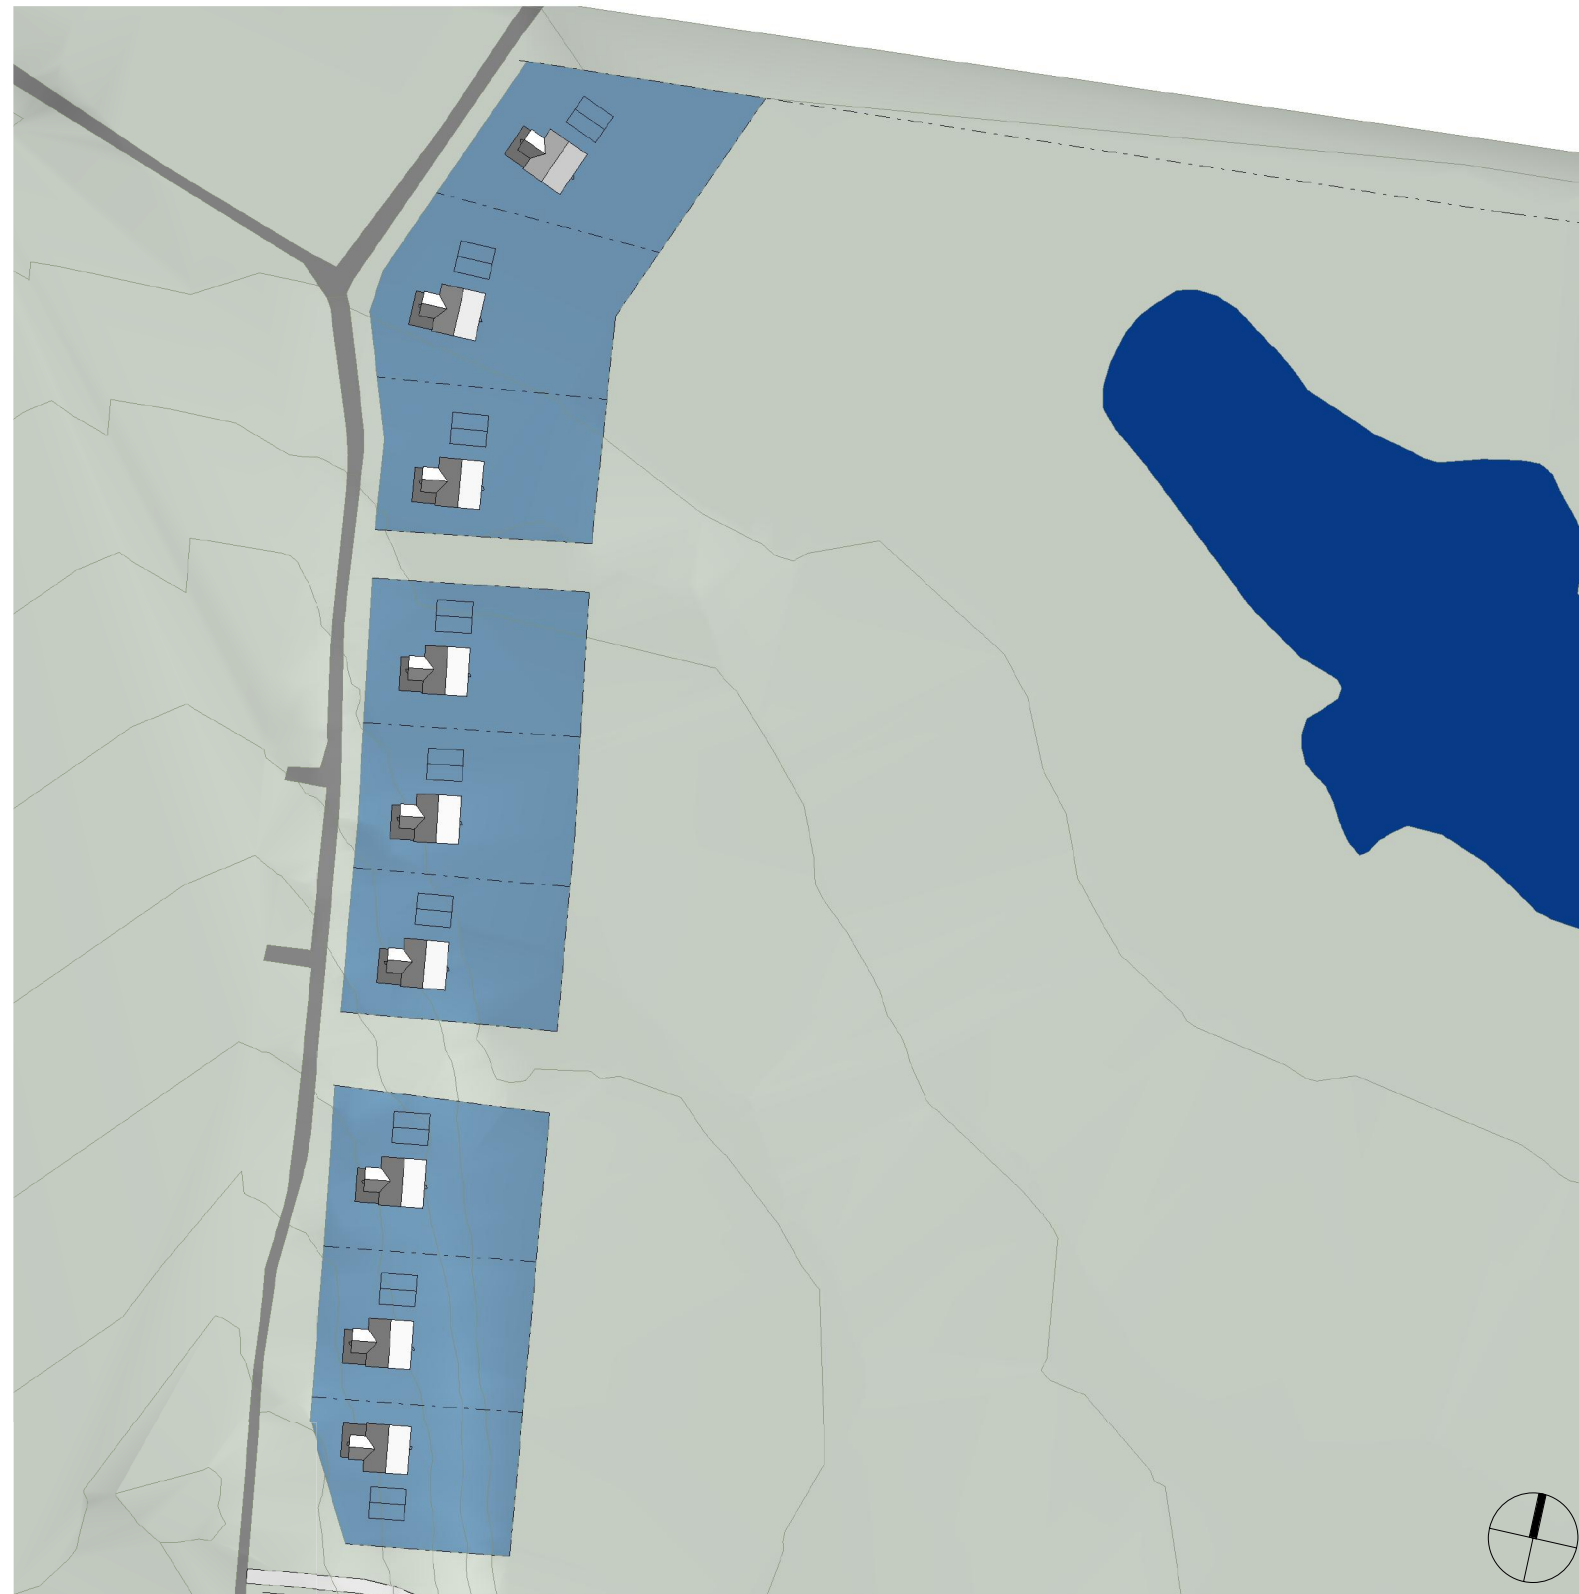
TOMTINDELNING  
FÖRSLAG DEL 2

9 tomter villa á 1300-1500 kvm
