# **EROSIONS- OCH ÅTGÄRDSUTREDNING, NORRA ÖN, UMEÅ**

272542, Geoteknisk stabilitetsutredning, Norra Ön Umeå

2022-04-20

Lena Mören, Tyréns AB

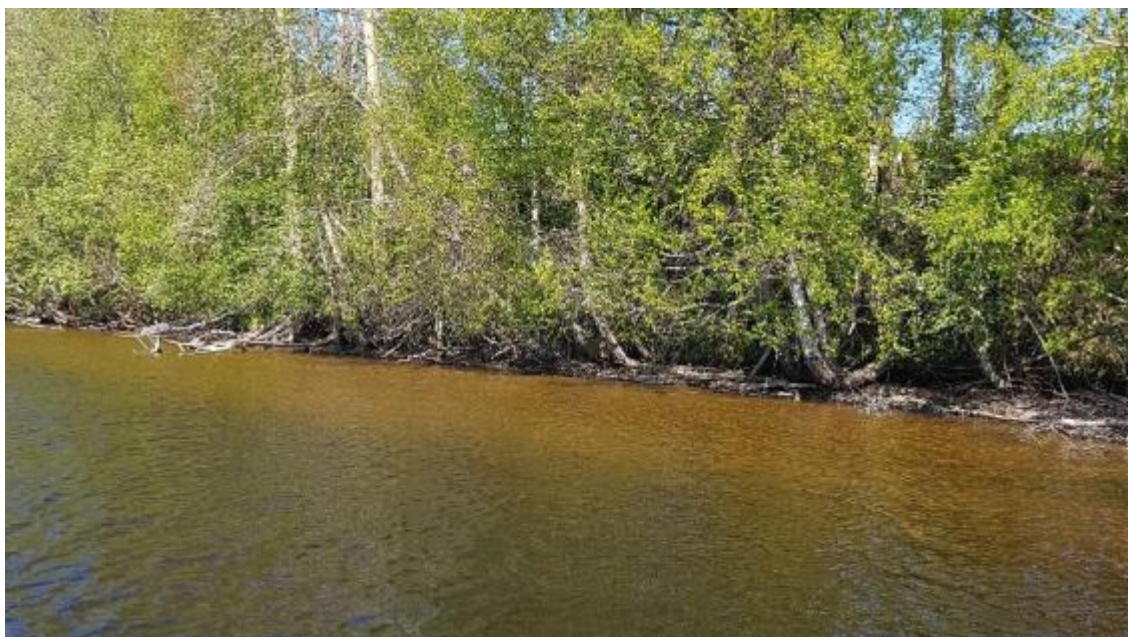
*Figur 9. Strandkanten mot Lillån. Det finns ett grundare parti närmast stranden längs hela sträckan.*

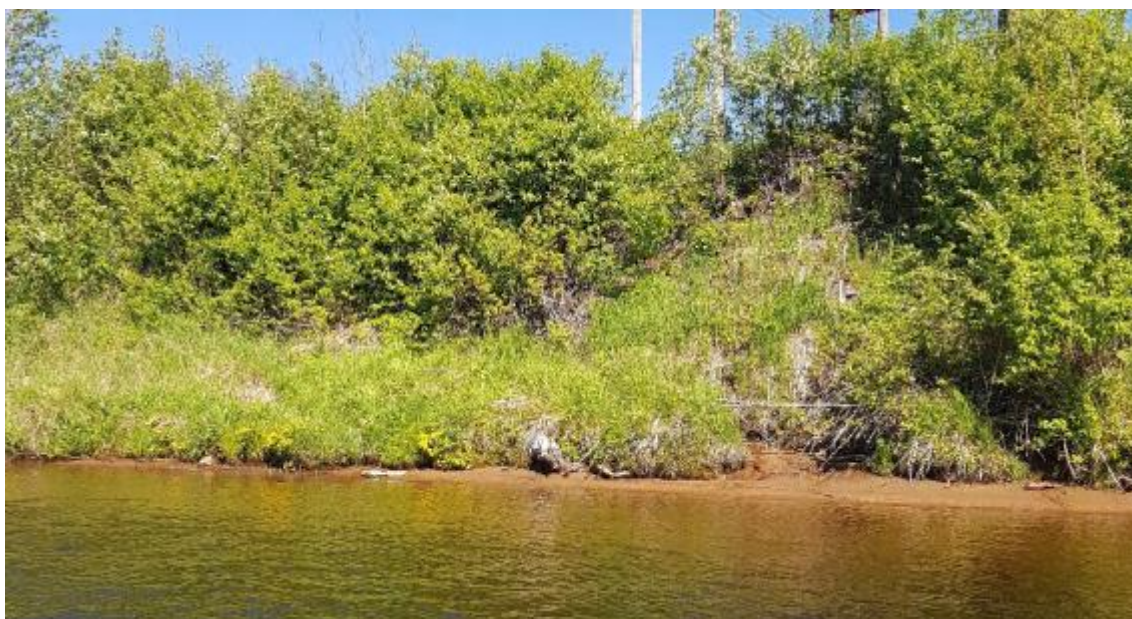
*Figur 10. Strandkanten där ny vägbro planeras. Stranden utgörs av en mindre sandbank.*

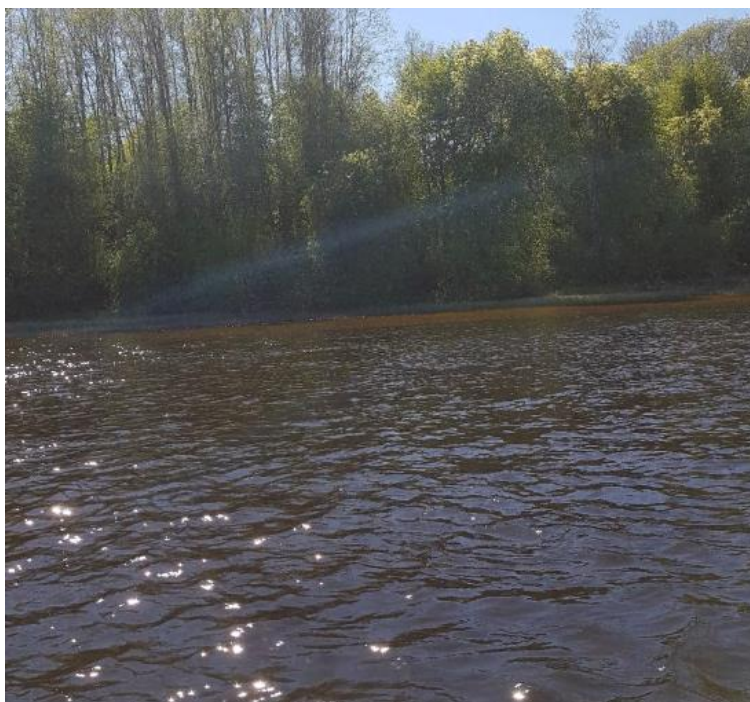
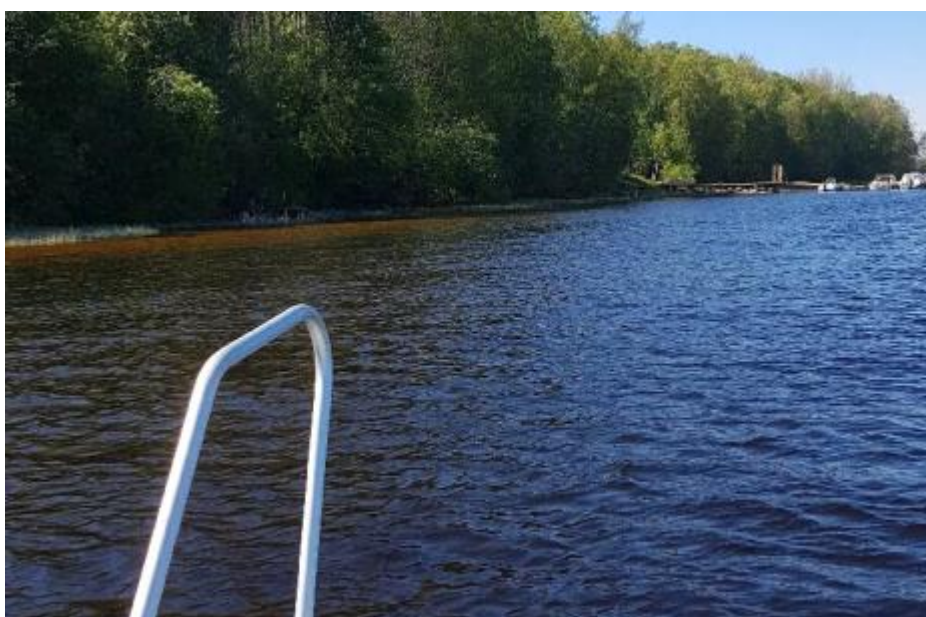
På södra delen av östra stranden (mot älvsidan) finns ett grunt parti där deposition sker. I detta område utgörs botten sannolikt av finare sediment (såsom lera, finsilt och dy), se Figur 11, Figur 12 och Figur 13. I detta område sker ingen erosion utan som redan nämnts deposition.

*Figur 13. Foton på grunt parti där deposition sker. Här växer även vass och sjögräs i området utanför stranden*

En förutsättning för planerad exploatering blir med andra ord att i stort sett hela strandlinjen erosionsskyddas. Den del som kan undantas från erosionsskydd är partiet där deposition i dagsläget sker, se Figur 11 och Figur 12 samt ritningar C-10-1-01 och C-10-1-02.

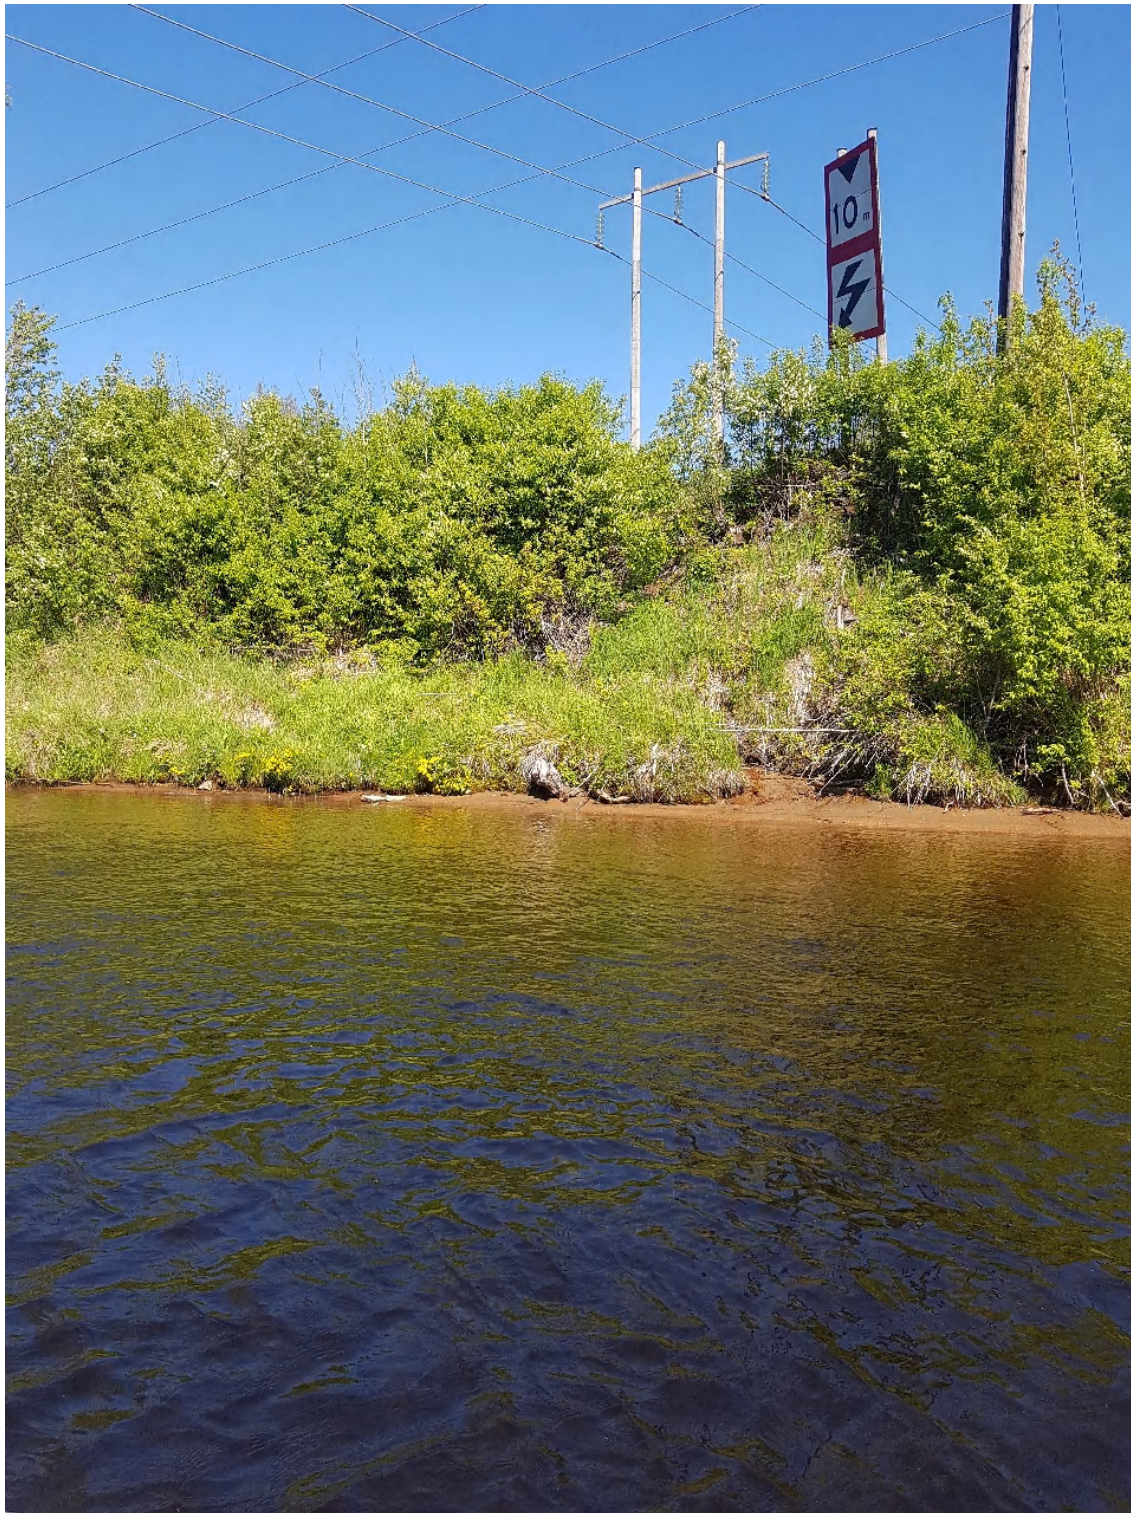
**Kommentar (foto): östra brofästet**

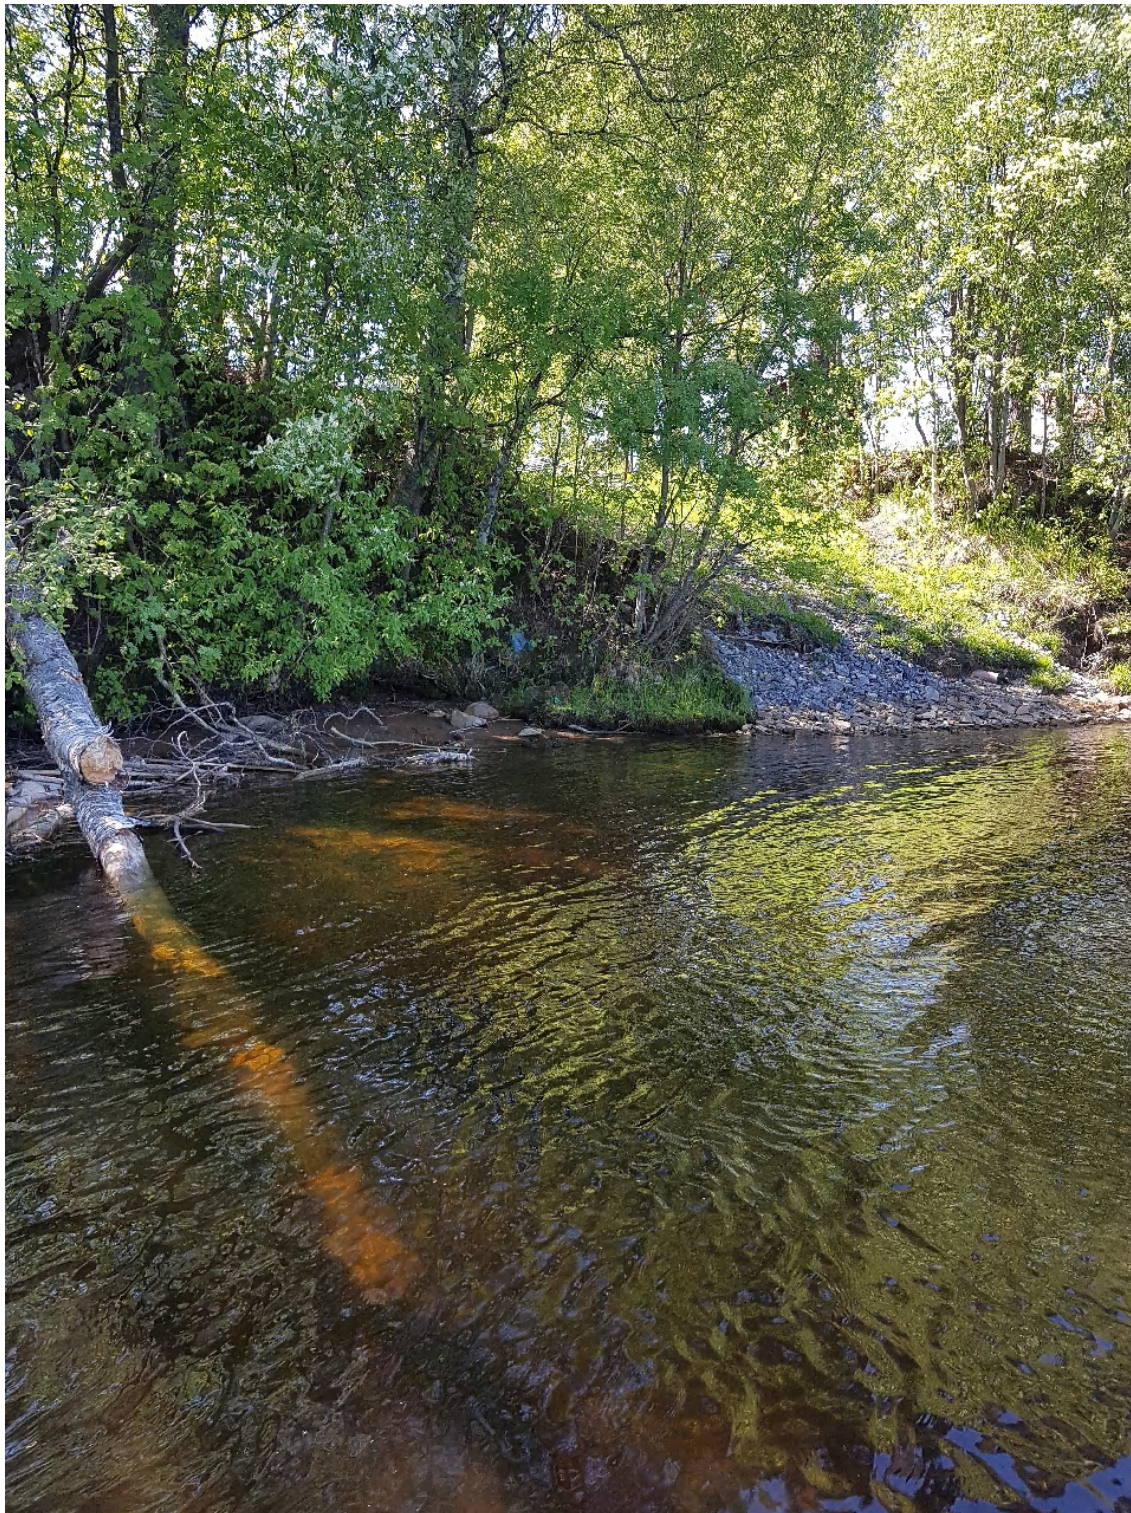
**Kommentar (foto): brofäste erosionsskydd för brygga**

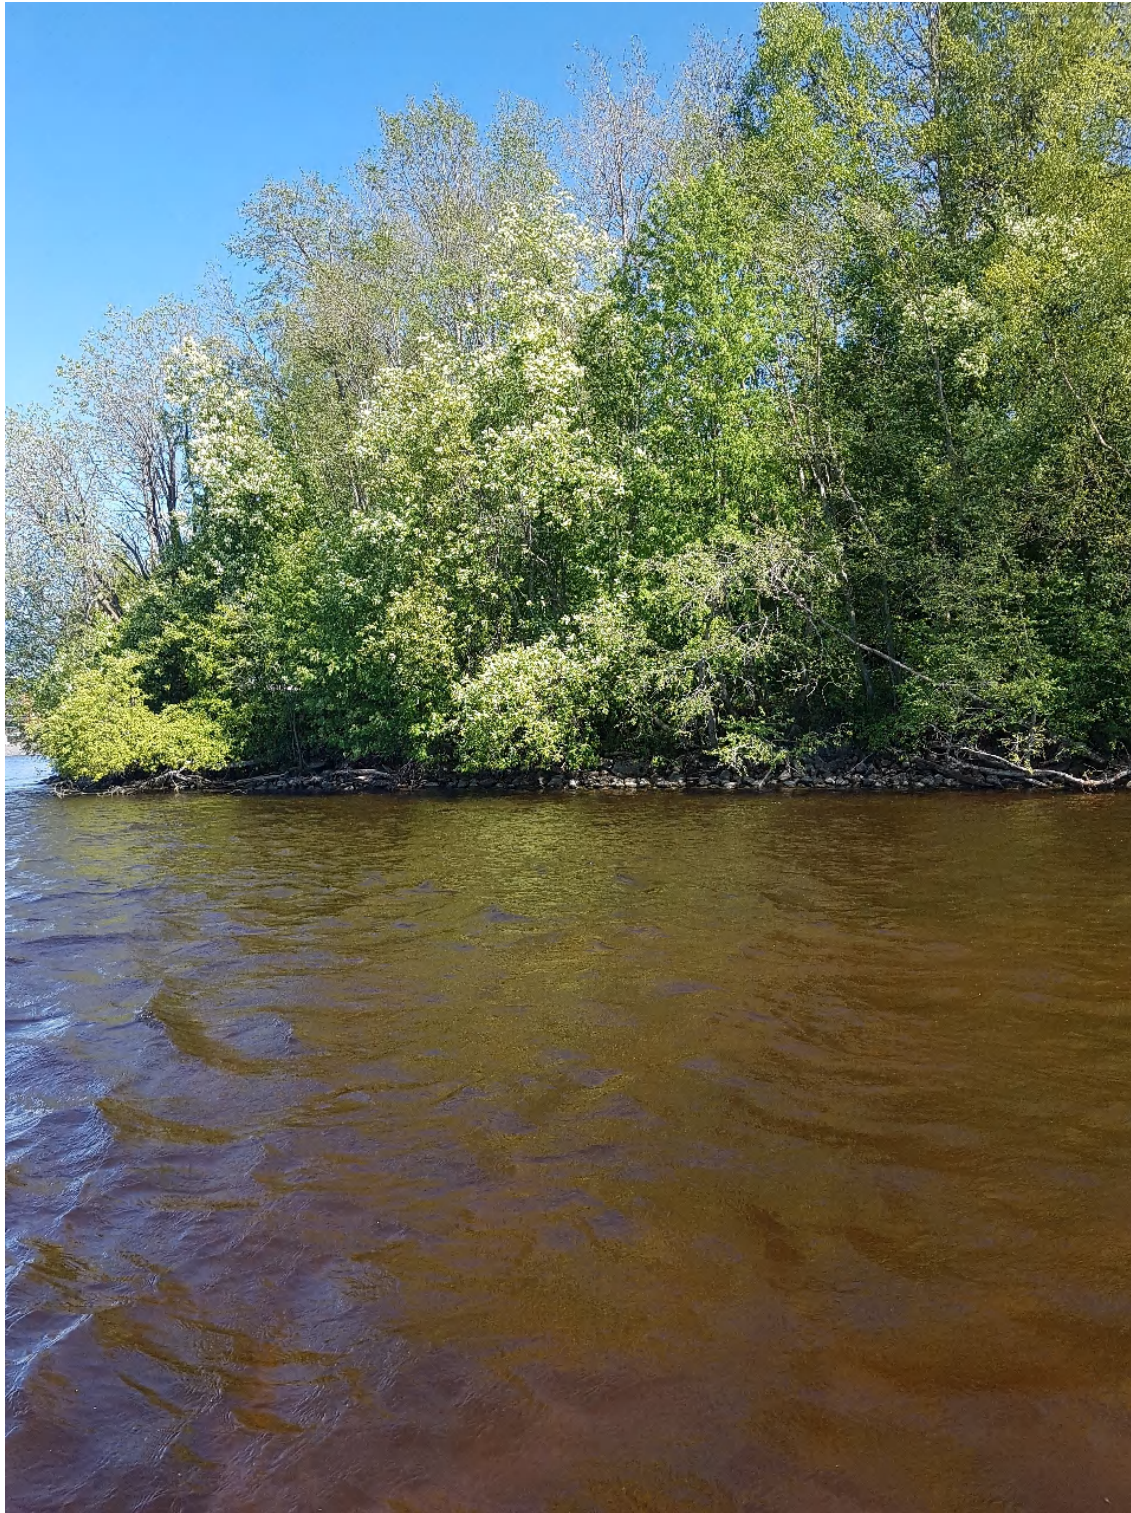
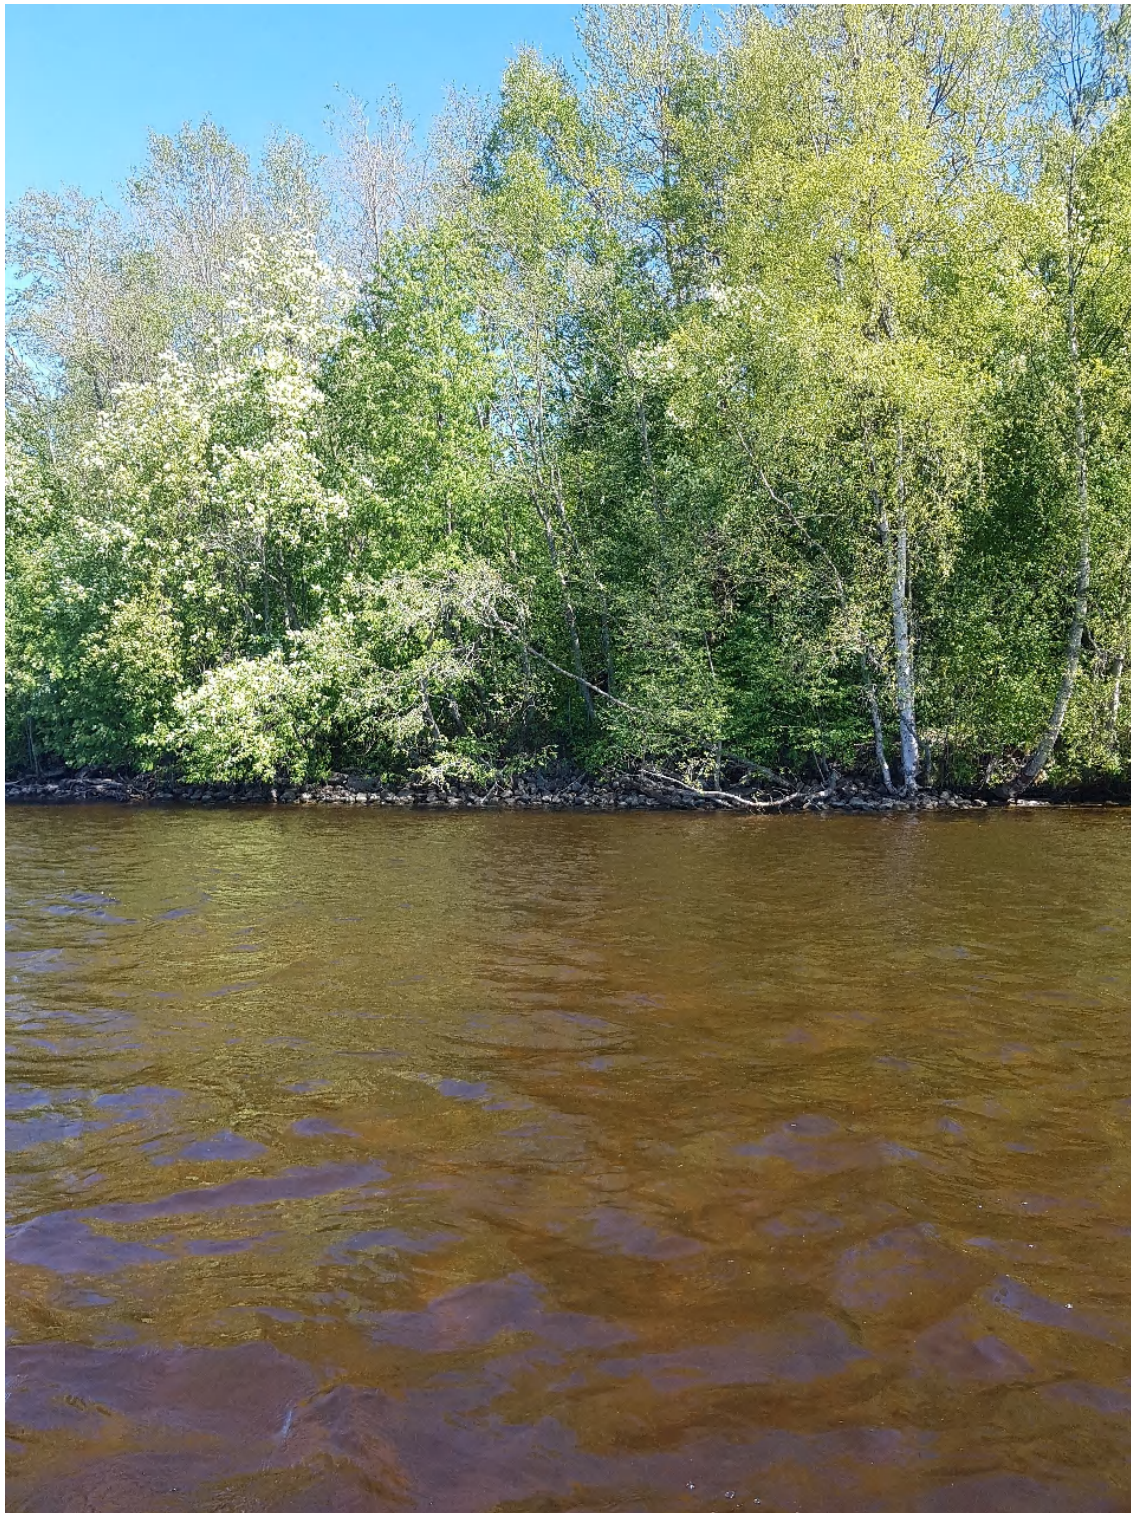
**Kommentar (foto): sten i spetsen**

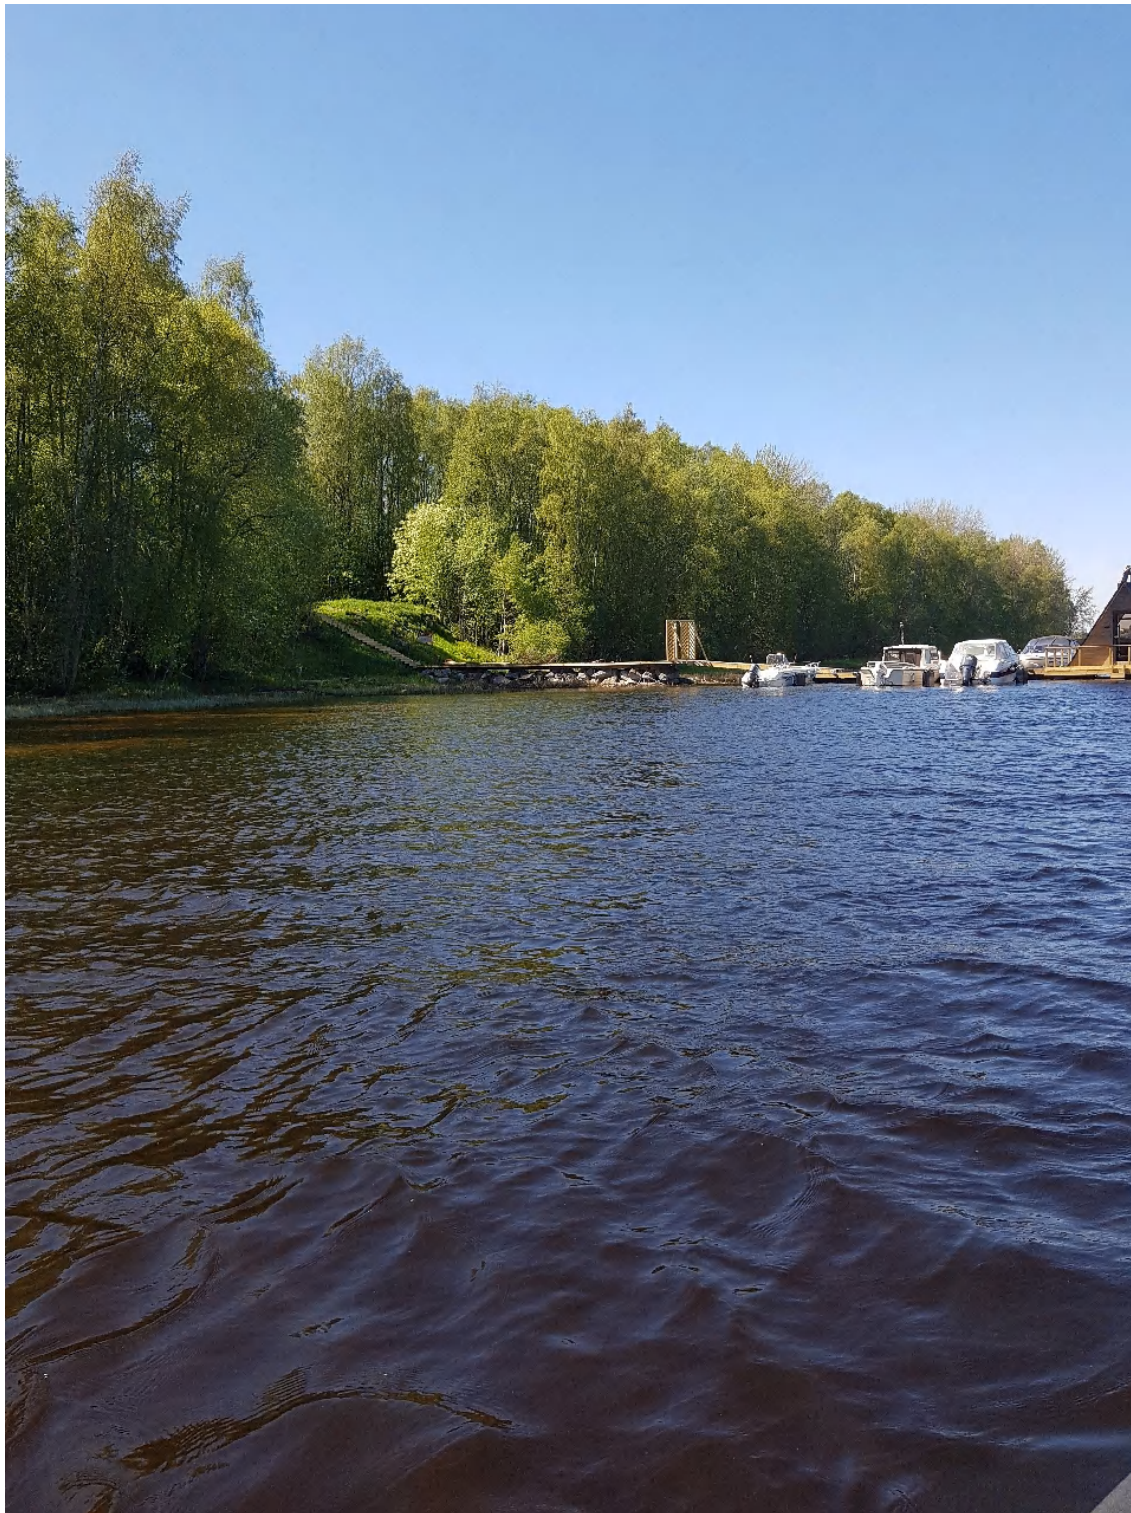
**Kommentar (foto): brygga m sten pir**
